# Hochwasserereignis vom 01. und 02. Juni 2024

Darstellung von Brenn- & Kontrollpunkten im  
Gemeindebereich Pfaffenhofen a.d. Glonn

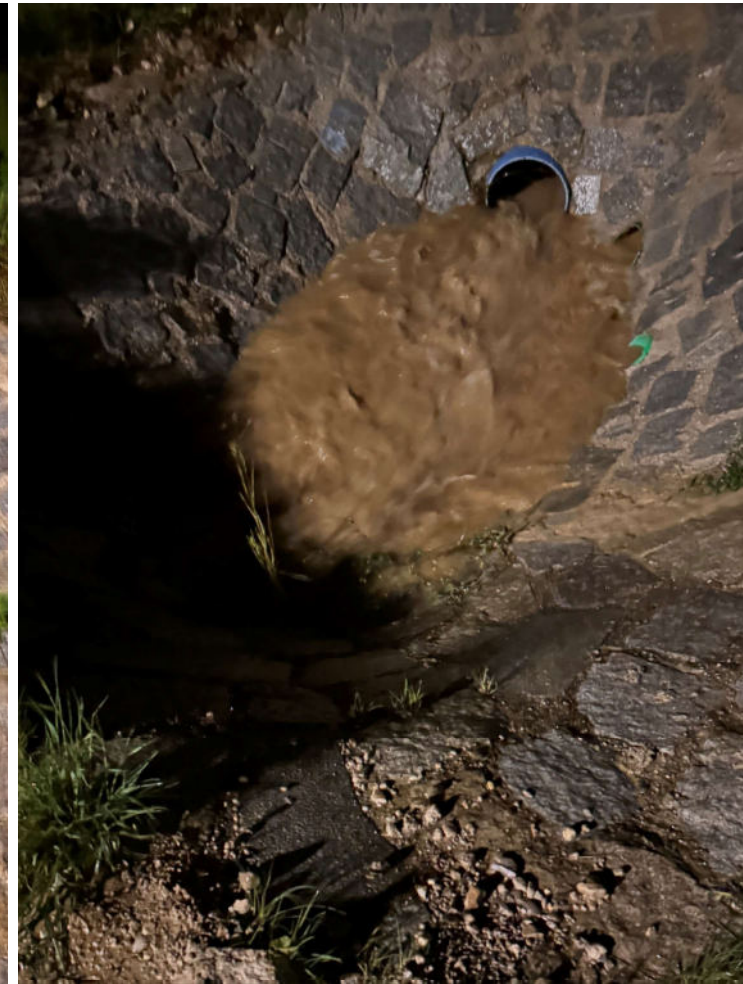
# Bild Nr. 1 & 2

Standort: Mehrflex Egenburg

Sachstand: Ablauf Regenrückhaltebecken

Problem: Einspülung

- Fertigstellung des Beckens

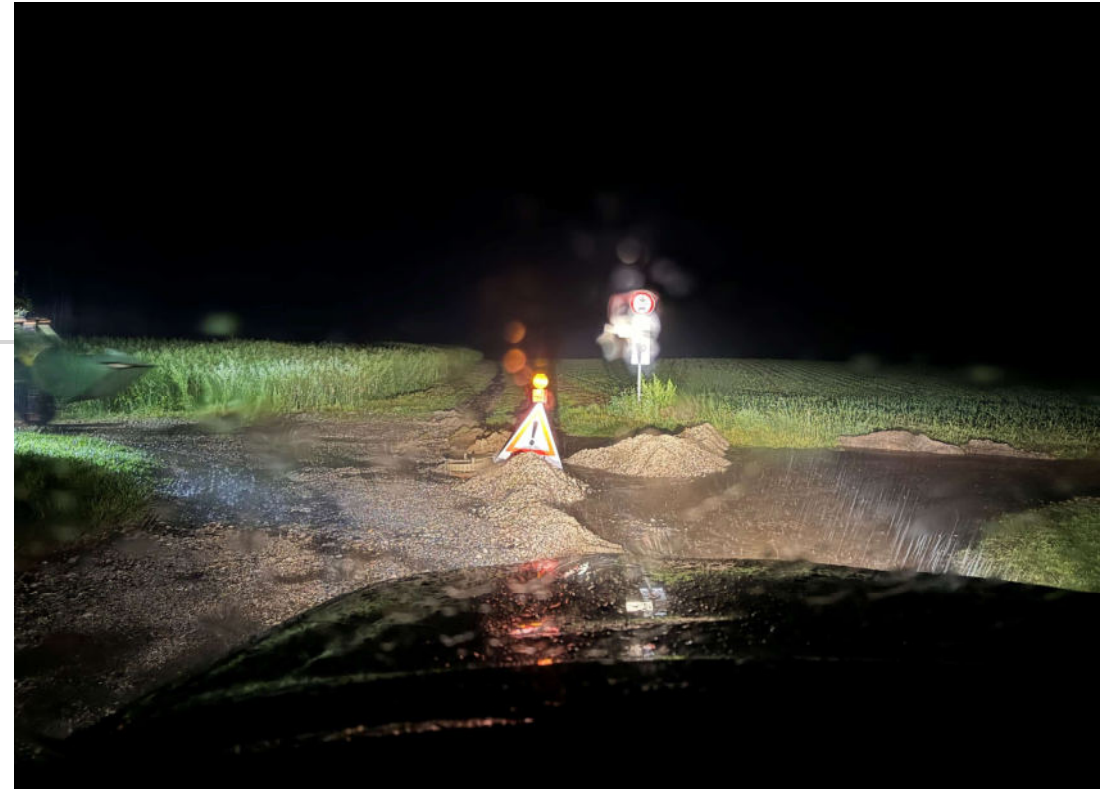
# Bild Nr. 3

Standort: Ebersried – Gernstraße / Kreuzung Feldwege

Sachstand: Fließendes Wasser mit Kiesabspülungen

Problem: Offener Einlauf nicht zugespült (DN 200)  
Fehlende Entwässerung Straße (Kiesweg)

- Maßnahme 1 /3:  
Regenrückhaltebecken / Mulde um “Hauptwasser” aus den umliegenden Flächen gedrosselt abzuleiten
- Maßnahme 2:  
Graben entlang des Feldweges, Fl.Nr. 458, 459, 529/1
- Straßengefälle in Richtung Süden ändern
- Anfrage an Grundstückseigentümer bzgl. Verkauf von 600m<sup>2</sup>

Maßnahme  
①  
456

Maßnahme  
③

Maßnahme  
②

Plan  
①

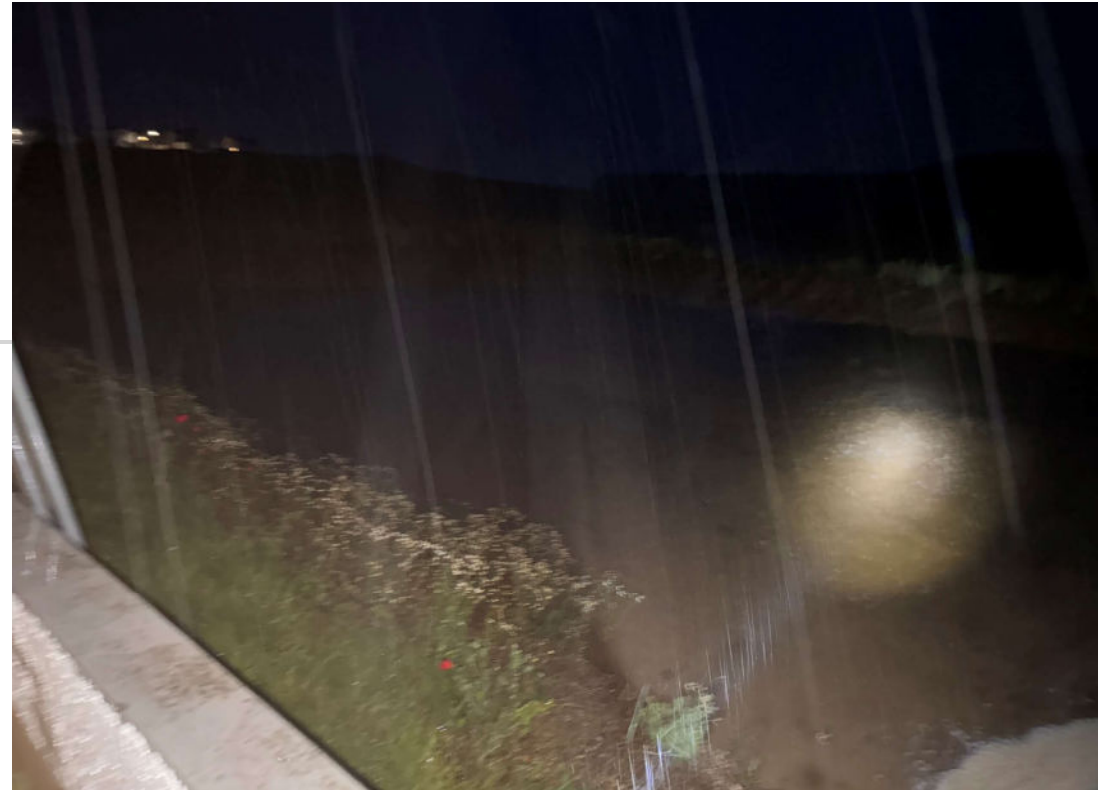
# Bild Nr. 4

Standort: Unterumbach – Ortseingang Salvermooser

Sachstand: Einlauftrichterfunktion gegeben  
Einstau über zweiter Bohrung

Problem: Einspülung aus Acker  
Böschung noch nicht befestigt

- Offener Einlaufdeckel für dritte Ebene Einlauf schaffen / Schachtabdeckung einbauen (Bauhof)
- Geländer für Schachtbereich ist in Vorbereitung zur Montage (Bauhof)
- Ausstiegshilfe für Becken, momentan nur durch Bepflanzung (Ergänzung durch bauliche Anlage)

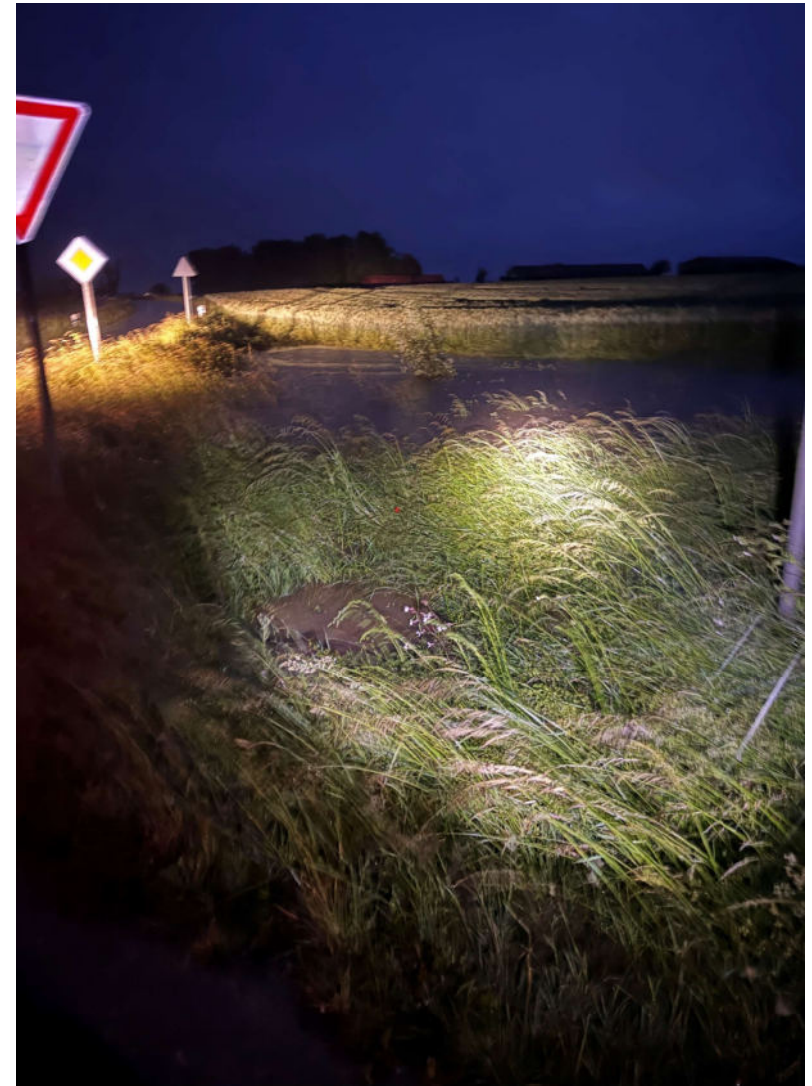
# Bild Nr. 6

Sachstand: Aufstauung Becken

späterer Überstau und Überflutung OV-Straße in Richtung  
Oberumbach

Problem: Überlastung / Zugeschwemmt durch Verschmutzung des  
Einlaufschachts

Überflutung Einlaufschacht / Sichtbarkeit

- Einlaufschächte mit Pfosten / Schild kennzeichnen
- Eventuell Grunderwerb für Einlaufbereich (Lageplan, Plan 2)
- Prüfung Grundstücksverhältnisse Pfarrpacht

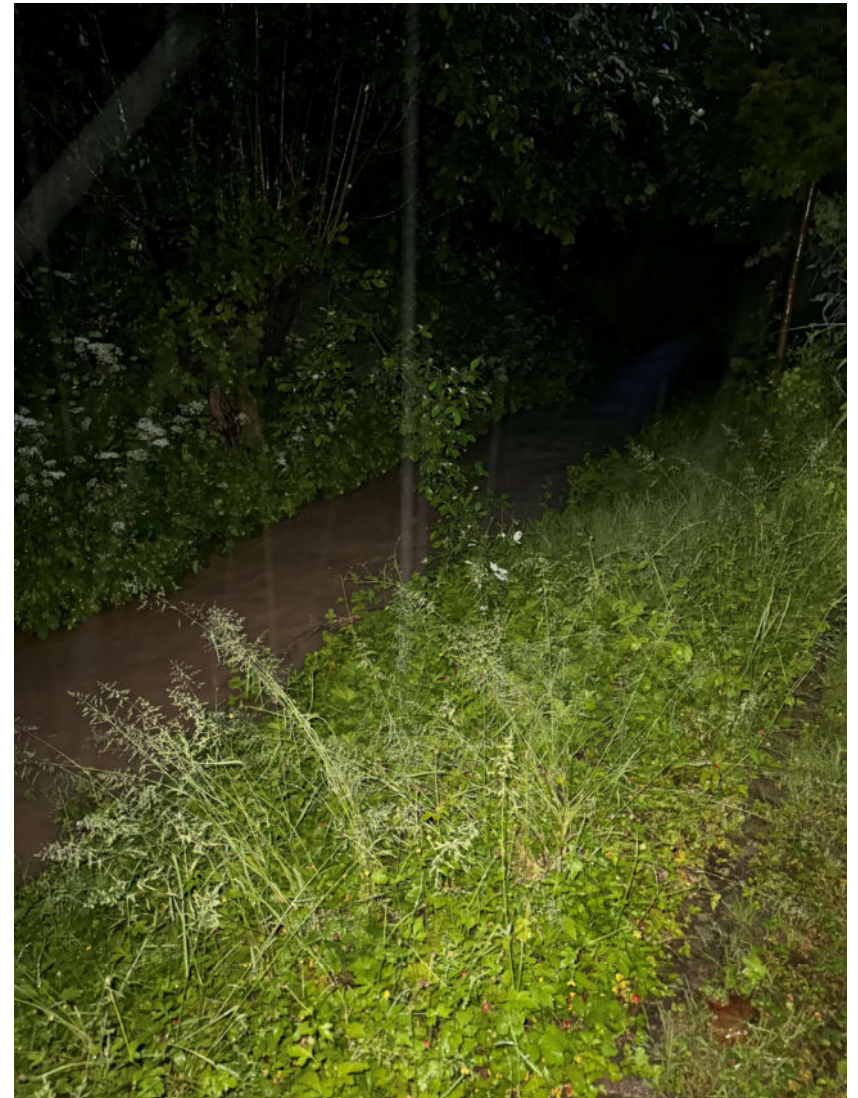
# Bild Nr. 8

Sachstand: Aufstauung

- Anschreiben an alle Anlieger per Einschreiben, dass kein Rasenschnitt, Zweige- / Gehölzeschnitt, Brücken usw. den Ablauf behindern.
- Regelmäßige Pflege des Grabens sowie Überprüfung des Durchlasses
- Die Anlieger sollen dazu angehalten werden, dass bei Starkregen der Abfluss durch sie kontrolliert wird

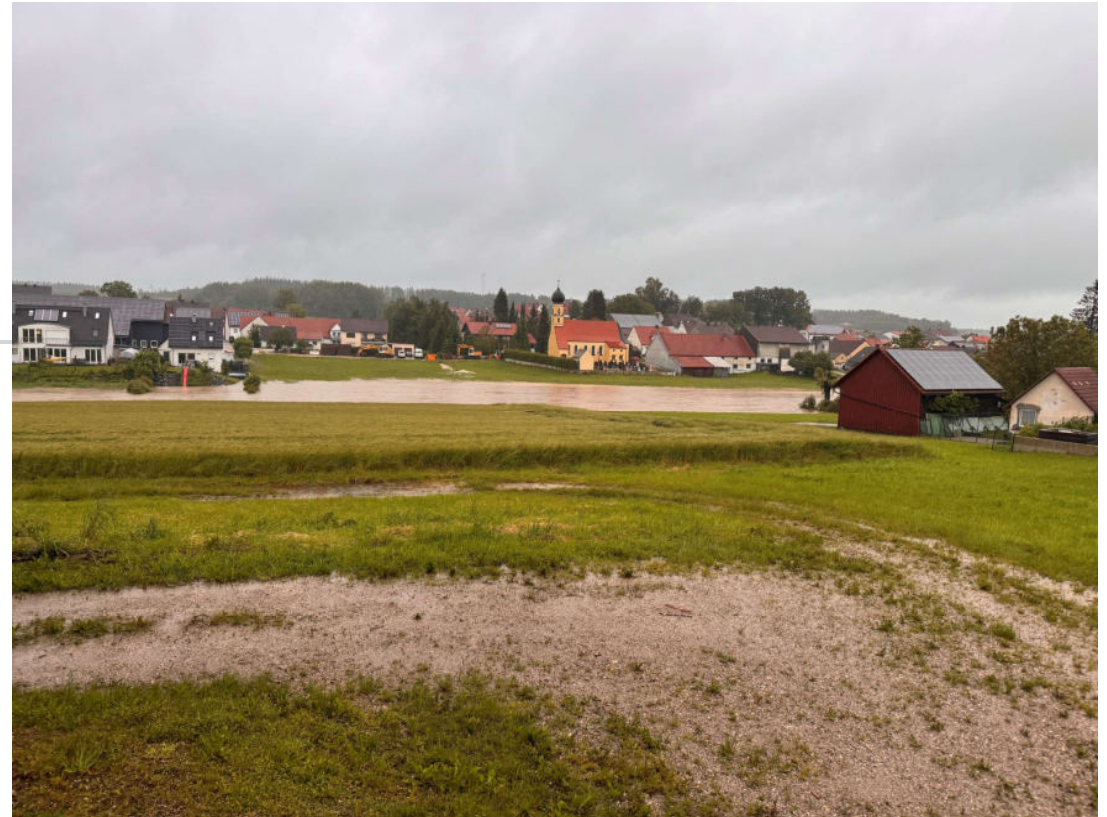
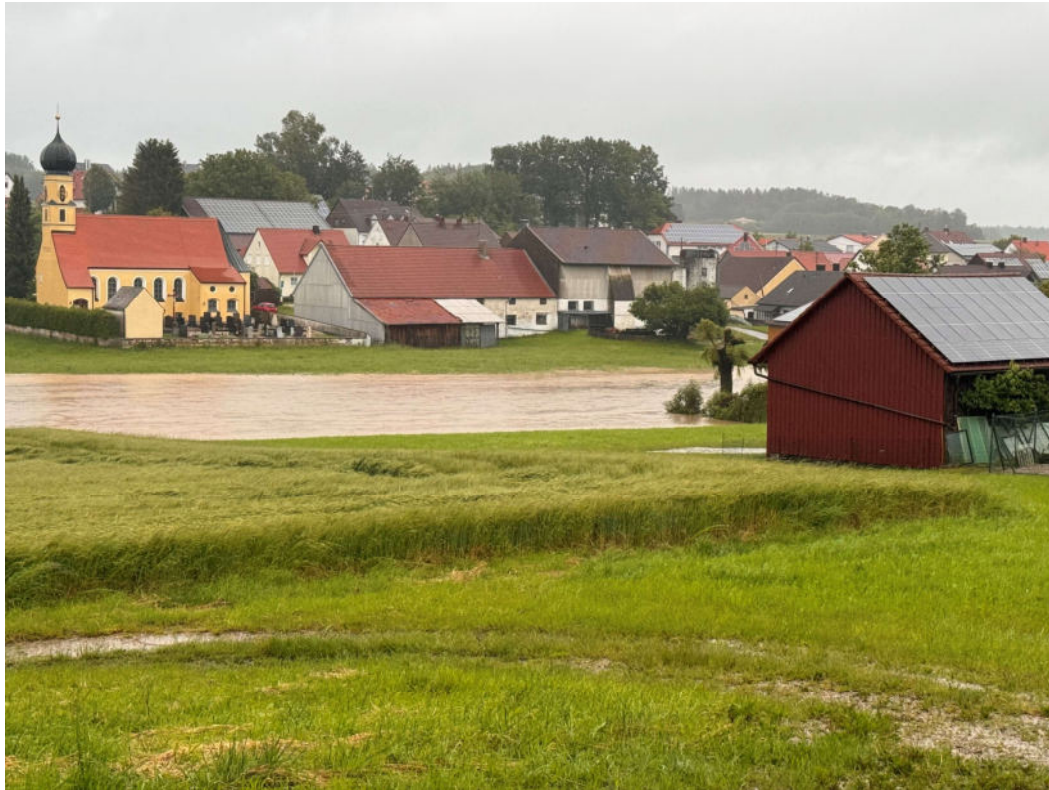
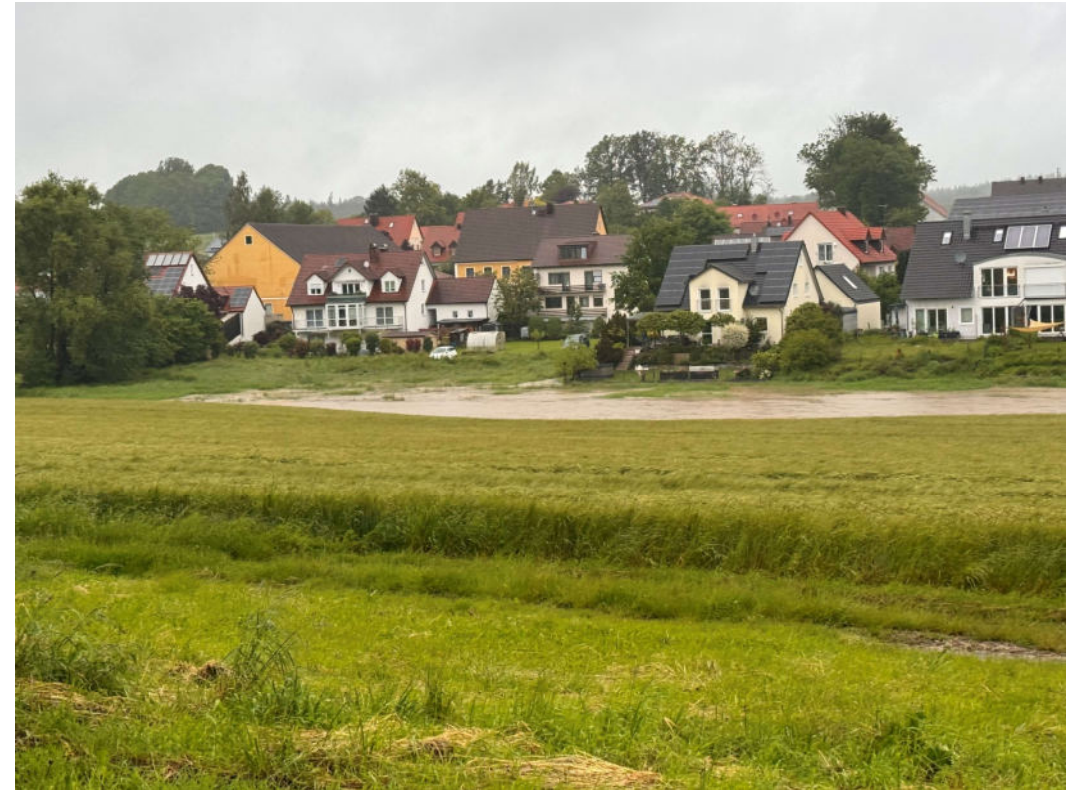
# Bild Nr. 9, 10 & 11

Sachstand: Aufstauung in Unterumbach

Problem: Überflutung / Rückstau

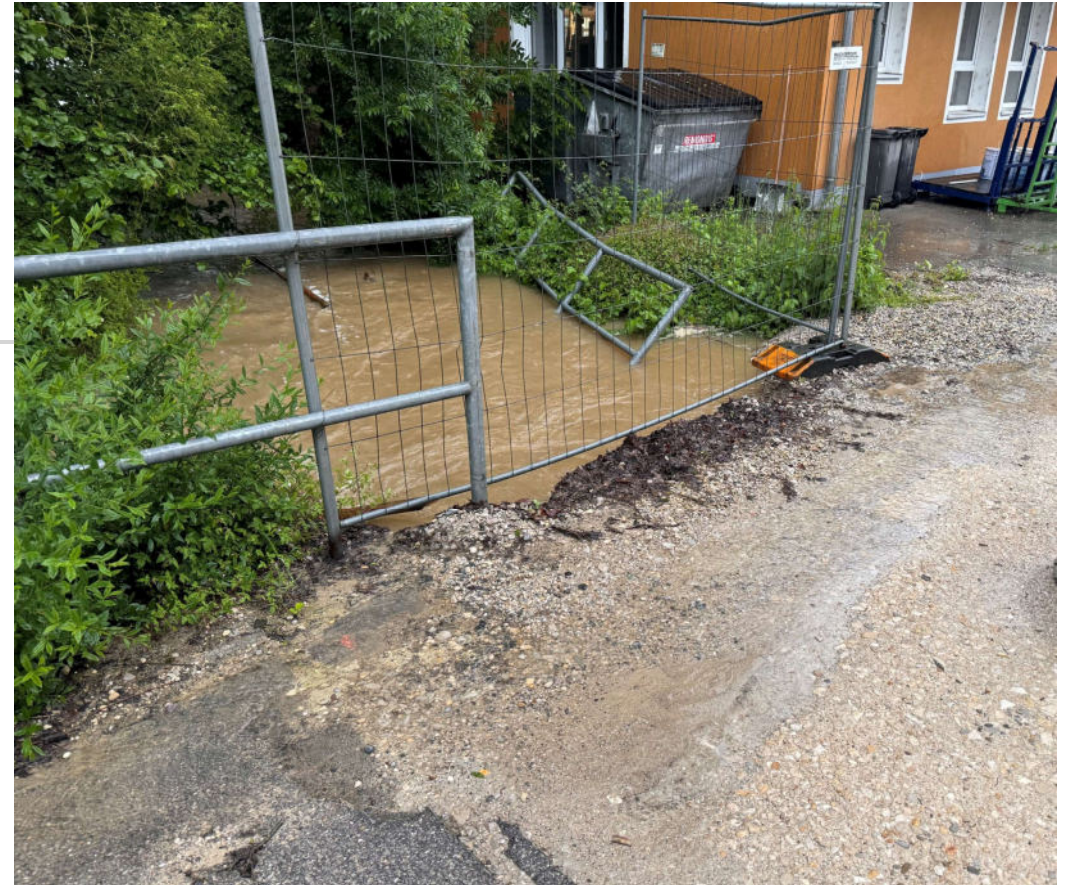
# Bild Nr. 12

Standort: Unterumbach - Bachstraße

Sachstand: Aufstauung

Problem: Überflutung Werkstatt / Grundstücke

- Reduzierung Wellblechdurchlass Oberumbach und Unterumbach westlicher Ortsausgang
- Erhöhung Feldweg vor Unterumbach

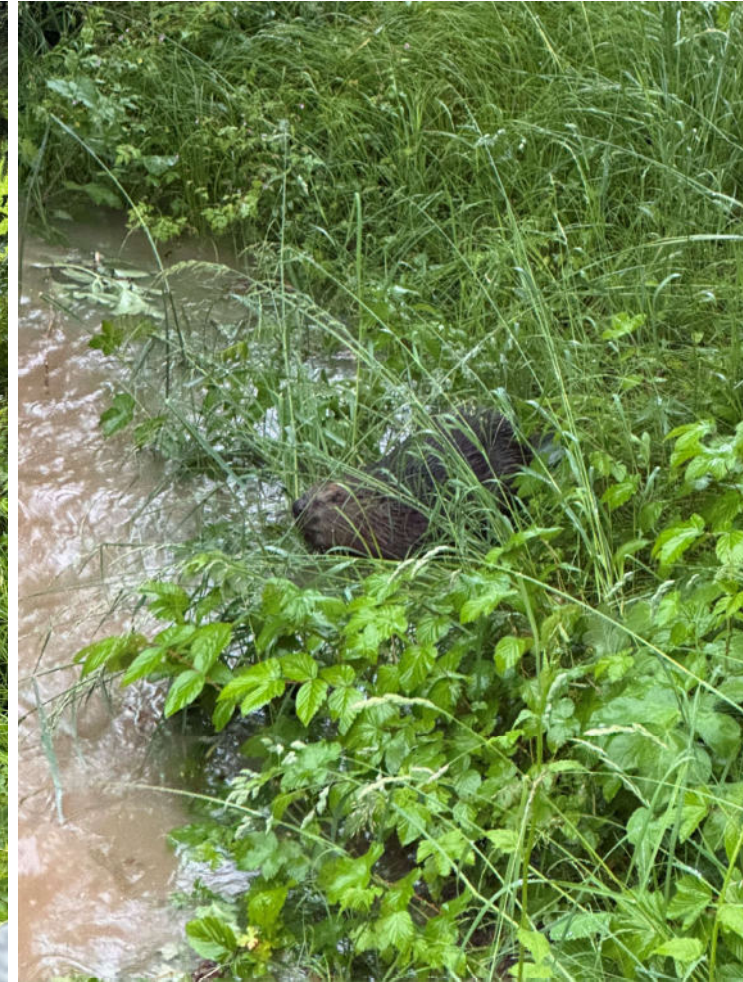
# Bild Nr. 13 & 14

Problem: Wasser im Gebäude

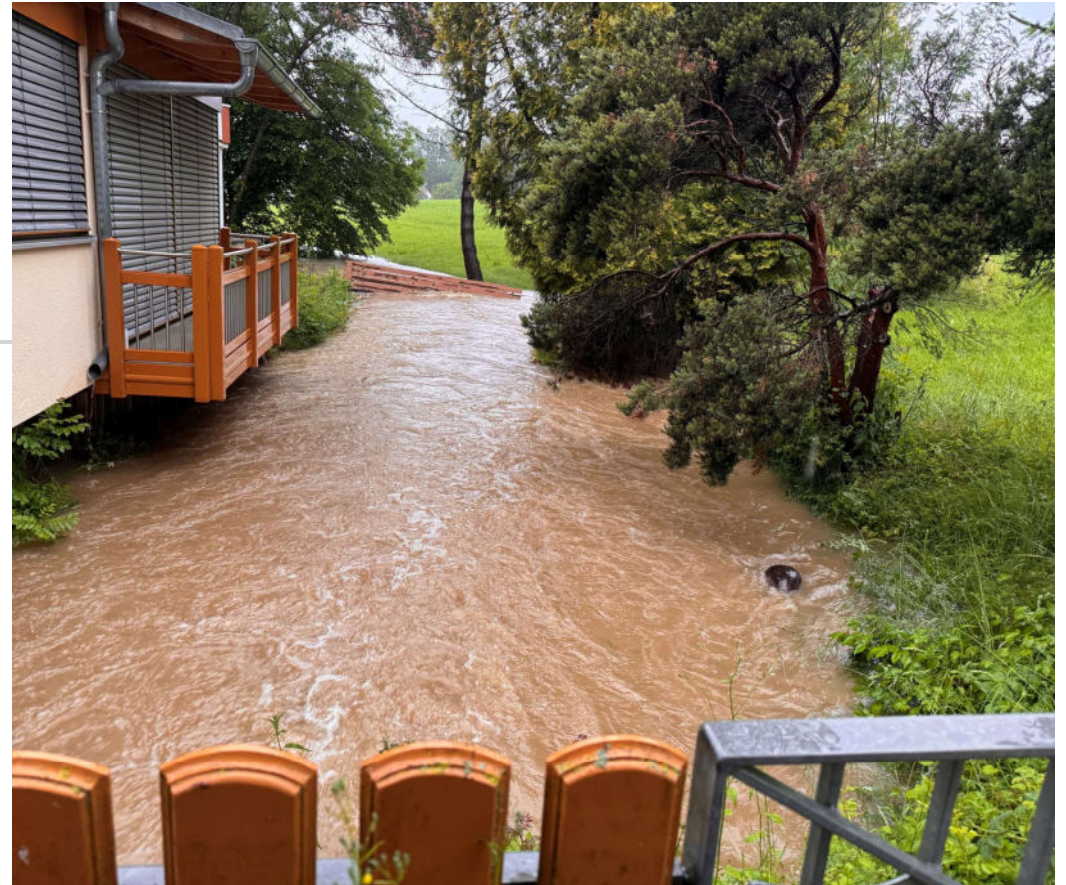
# Bild Nr. 15

Problem: Abflussverhinderung durch alte  
private Brücke / Brückengeländer

- Brücke entfernen
- Anschreiben an Eigentümer mit dem Hinweis auf Rückbau der Brücke

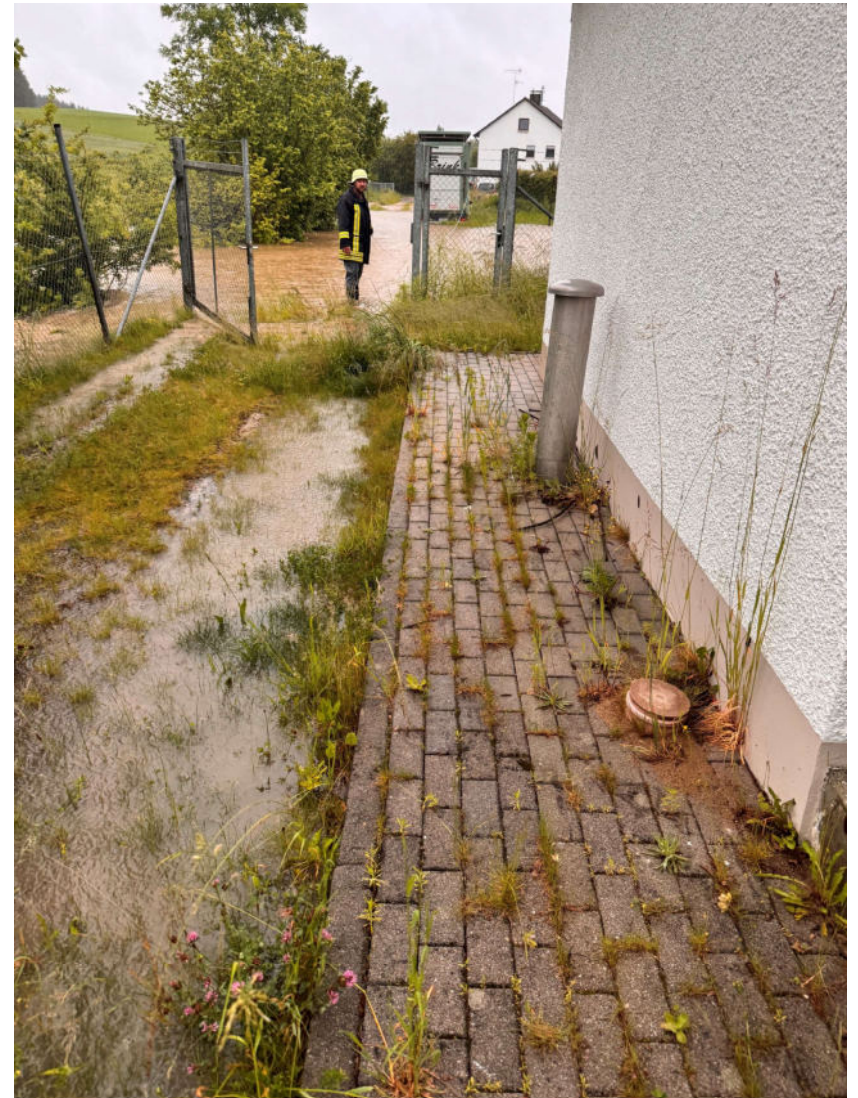
# Bild Nr. 18, 19 & 20

Problem: Unterspülung Zaunanlage

- Winkelstückmauer auf eine Länge von ca. 15 Meter (Bauhof & Fremdfirma)

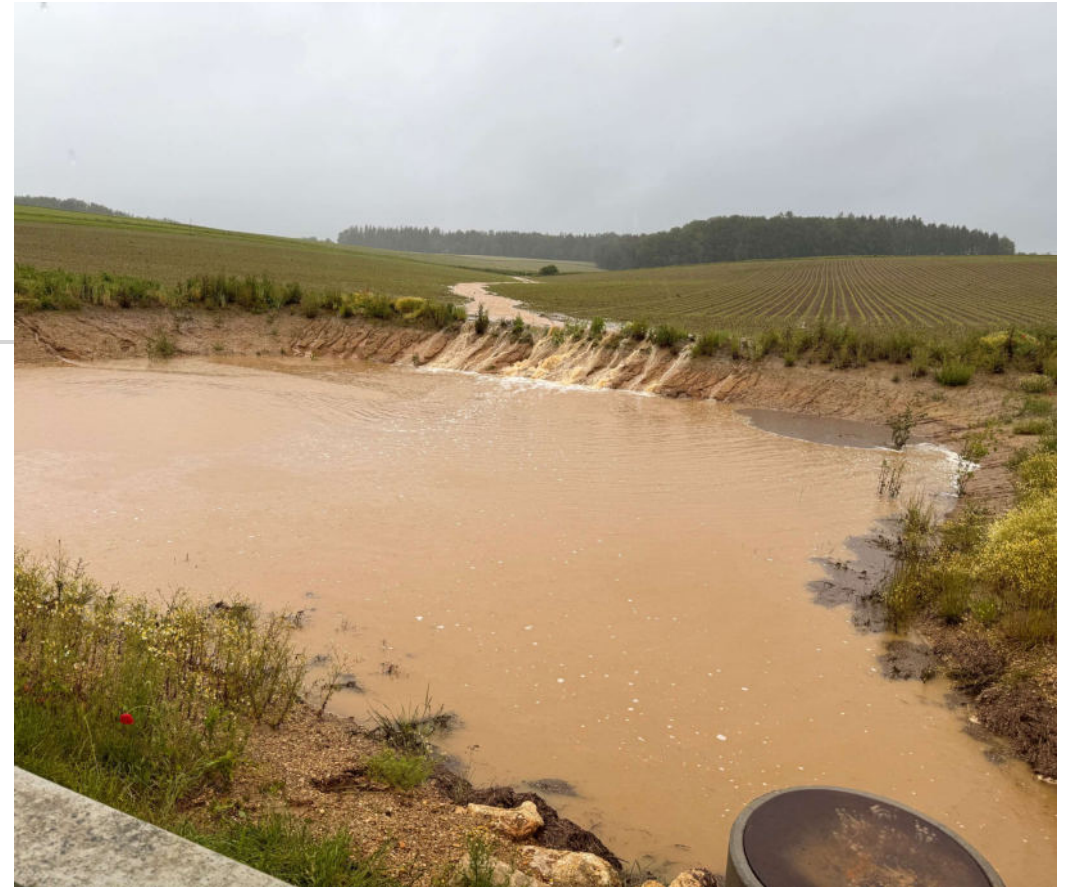
# Bild Nr. 21

Sachstand: Abfließendes Oberflächenwasser in Einlauftrichter

Problem: Ausspülung / Einschwemmungen

- Einlaufschwelle / Bereich mehr begrünen
- Ackermulch Wiese?
- Im Herbst Ausbaggerung des Einlauftrichters
- Weitere Ausstiegshilfe / Geländer einbauen mit Hinweisschild

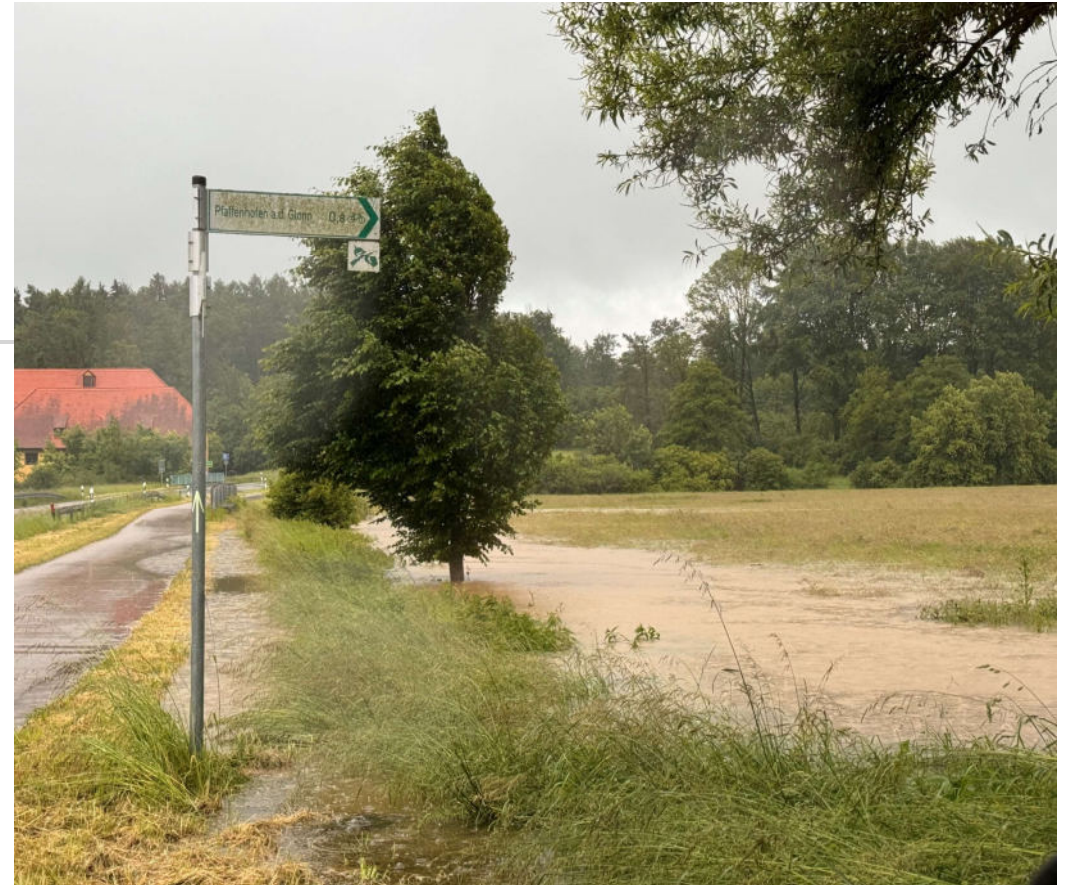
# Bild Nr. 24

Sachstand: Auslauf überflutet

Problem: kein Problem für Abfluss Kläranlage bei diesem Wasserstand

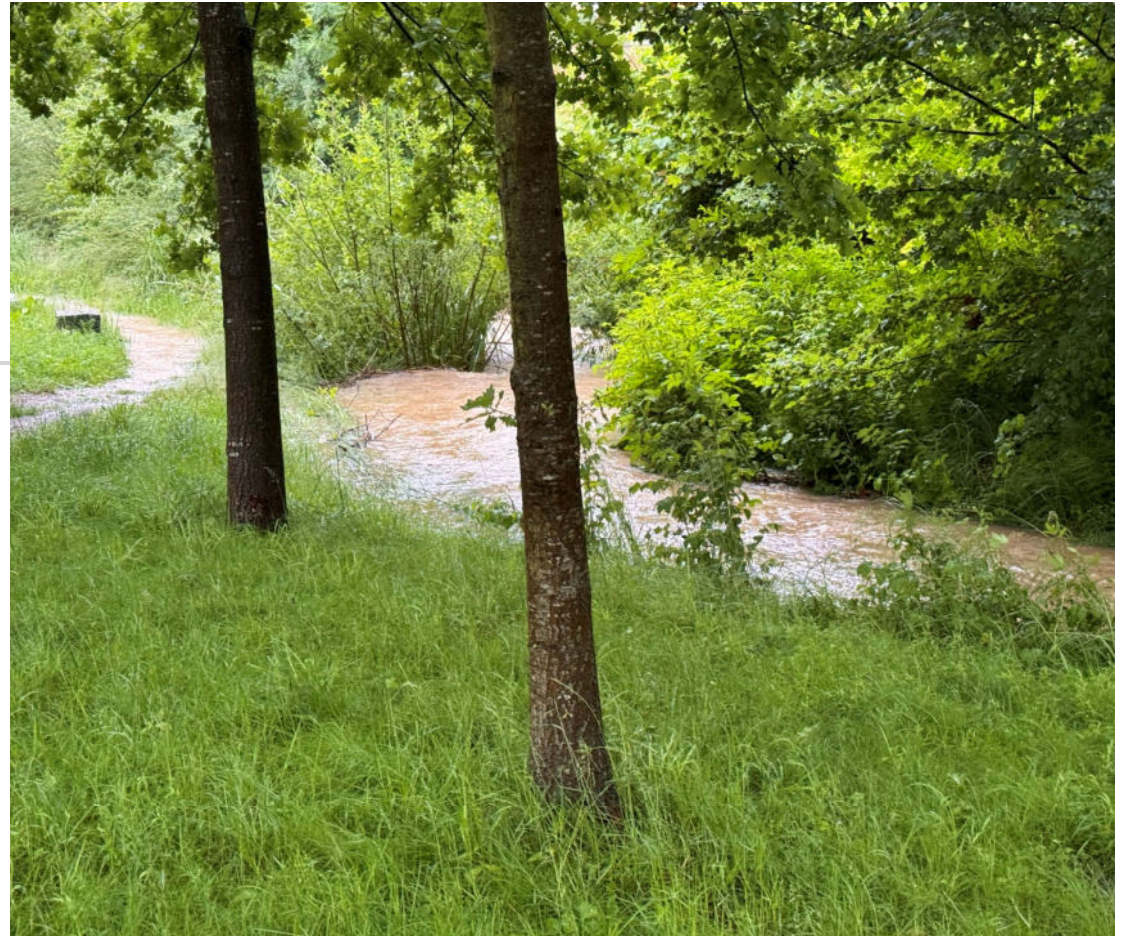
# Bild Nr. 27

Sachstand: Überflutung

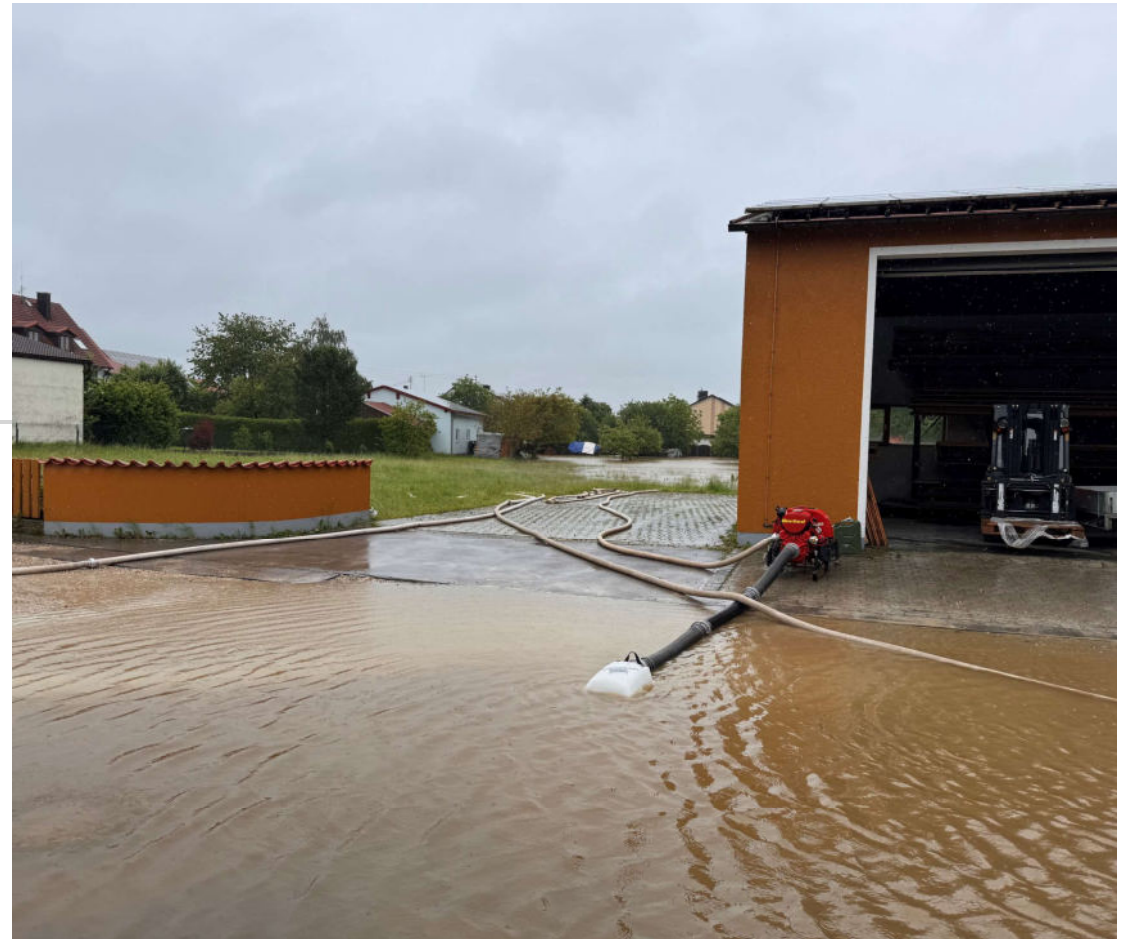
# Bild Nr. 28

Sachstand: Überflutung Bachstraße

Problem: Baustelle und Senke in der Straße  
vor Brücke

- Bei der neuen Straßenplanung gleichmäßiges Gefälle bis zur Brücke (?)
- Verriegelte Kanaldeckel zur Vorbeugung gegen Auftrieb der Deckel
- Vorschlag: Privater Hochwasserschutz für Werkstatt durch Hochwasserschott vor Gebäudeöffnungen und Abschottung Kellerfenster

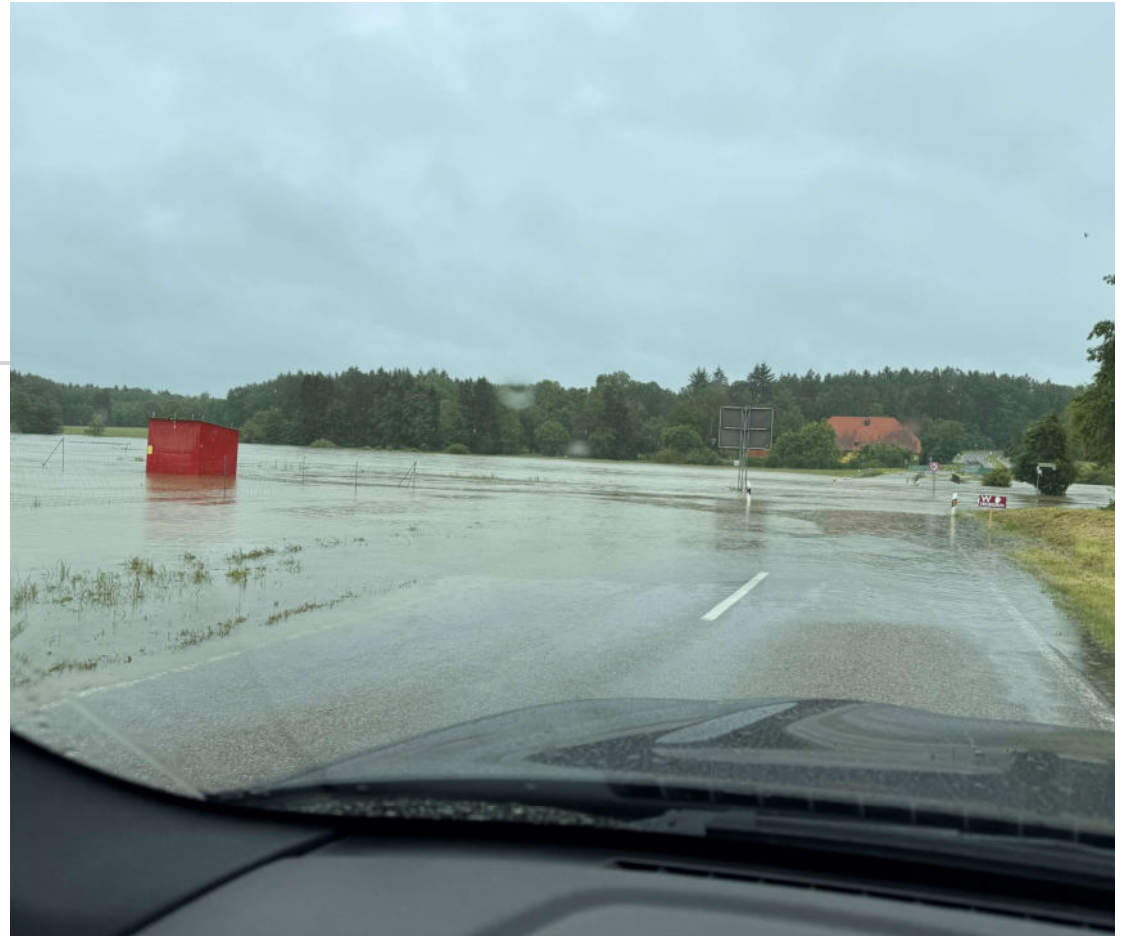
# Bild Nr. 32

Sachstand: Überflutung der Kreisstraße  
Kläranlagenauslauf überstaut, aber  
kein Problem für den Ablauf der  
Kläranlage

Problem: Straßenbehinderung

- sofortige Sperrung (Egenhofen)
- Entfernung der Verkaufshütte

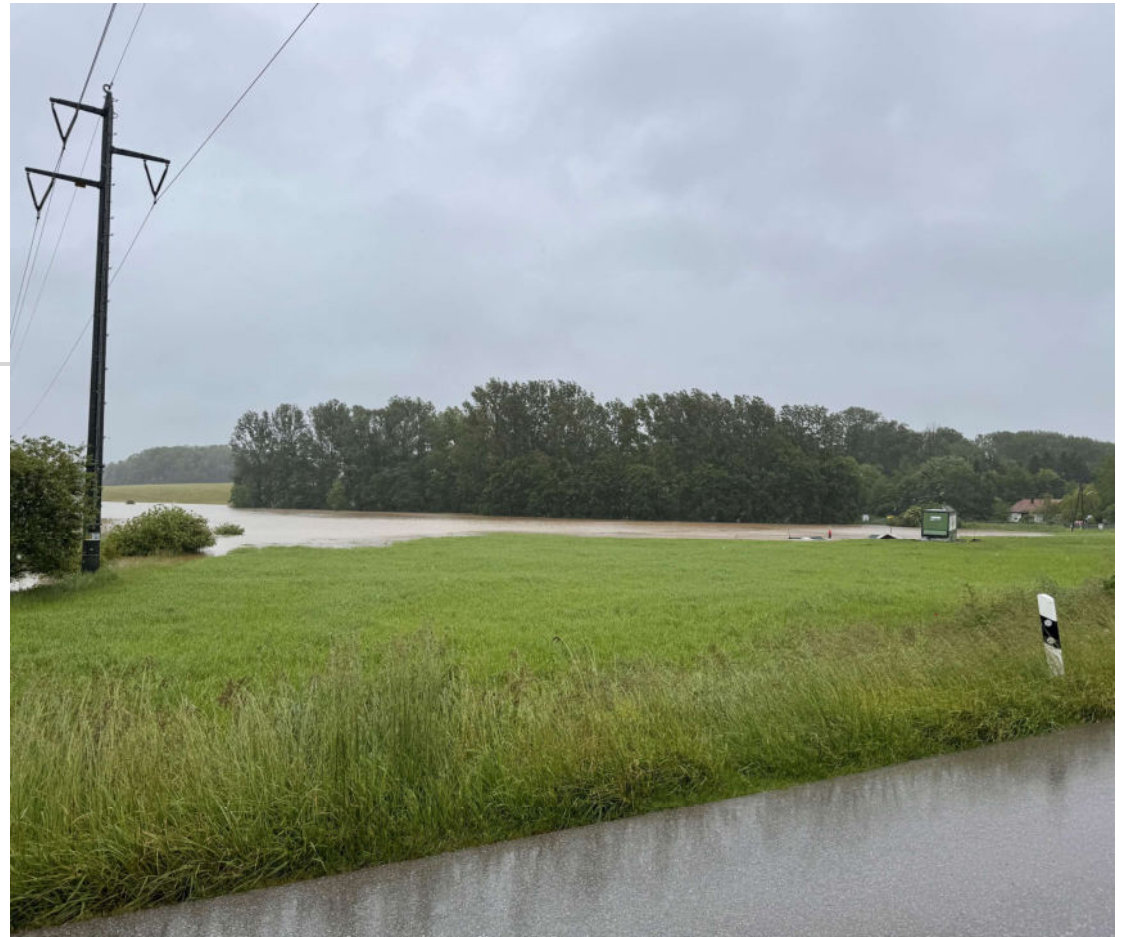
# Bild Nr. 33

- Aufstauung im Glonntal
- Durchlass DAH 7
- Eventueller Rückstau nach Ebersried durch Engstelle

- Prüfung WWA

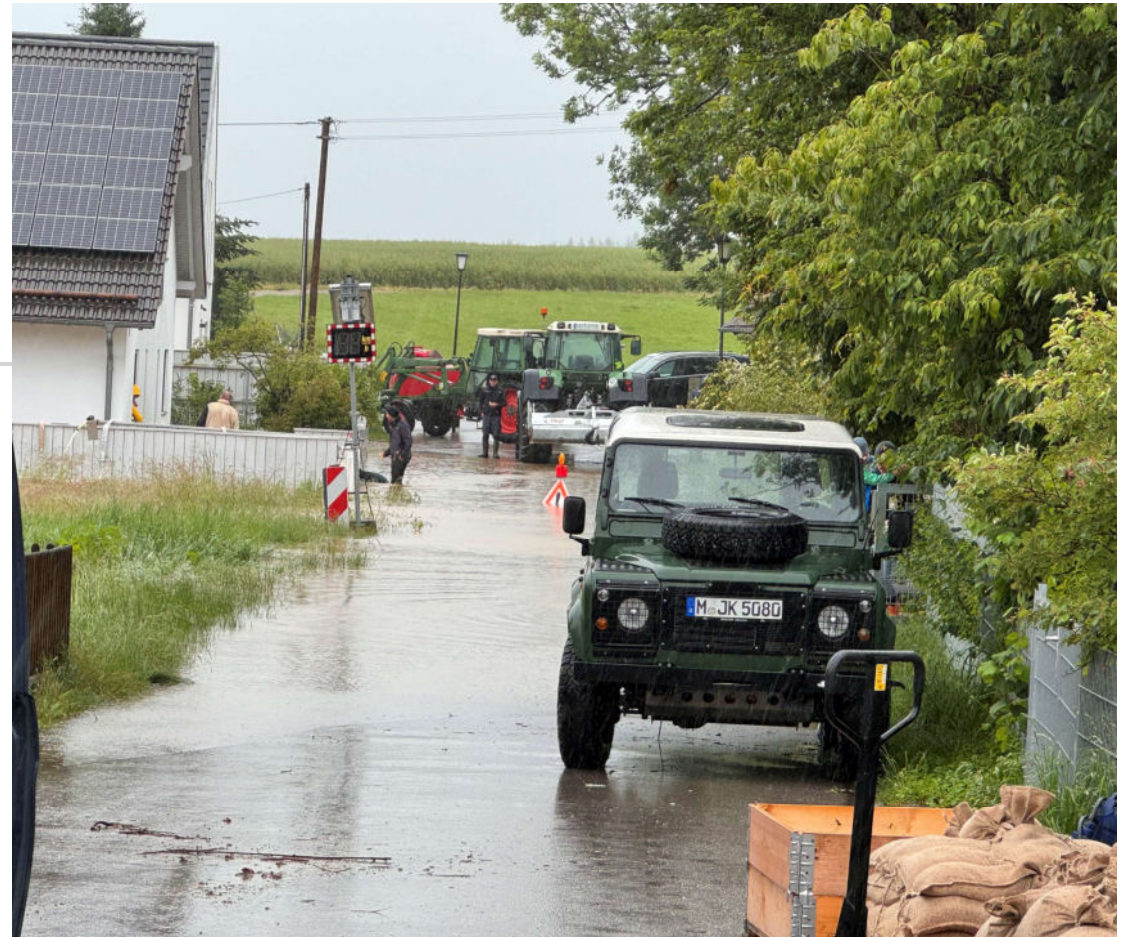
# Bild Nr. 34

Sachstand: Überflutung der Straße  
Senke ( Rückstau Glonn) &  
Krimmer (Oberflächenwasser)

Problem: Rückstau der Glonn /Freigraben  
Verhinderung des Abflusses durch zu  
geringen Durchmesser der Brücken  
über DAH 7

- Damm vor Ebersried mit verringerten Durchmesser-Querschnitt des Ablaufs
- (Bewertung Wasserspiegel für Oberlieger - Prüfung WWA)

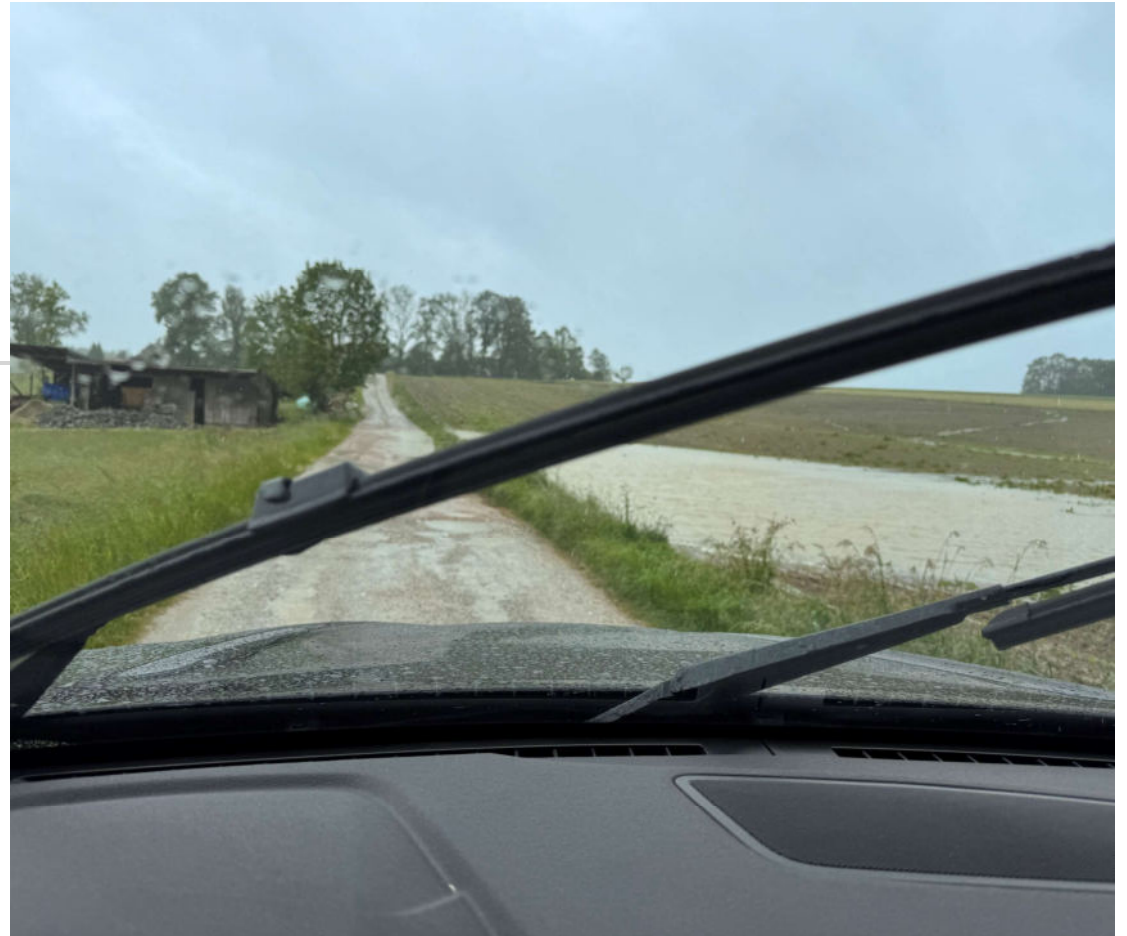
# Bild Nr. 36

Sachstand: Überflutung Feldweg  
Rückstau in Feldweg

Problem: Ausschwemmung des Feldweges

Feldweg ca. 30 cm anheben um Rückhaltefunktion im Acker zu verbessern sowie Einlaufsituation in Regenwasserschächte mit offenen Einlauf gedrosselt zu gewährleisten (Zuständigkeit Bauhof)

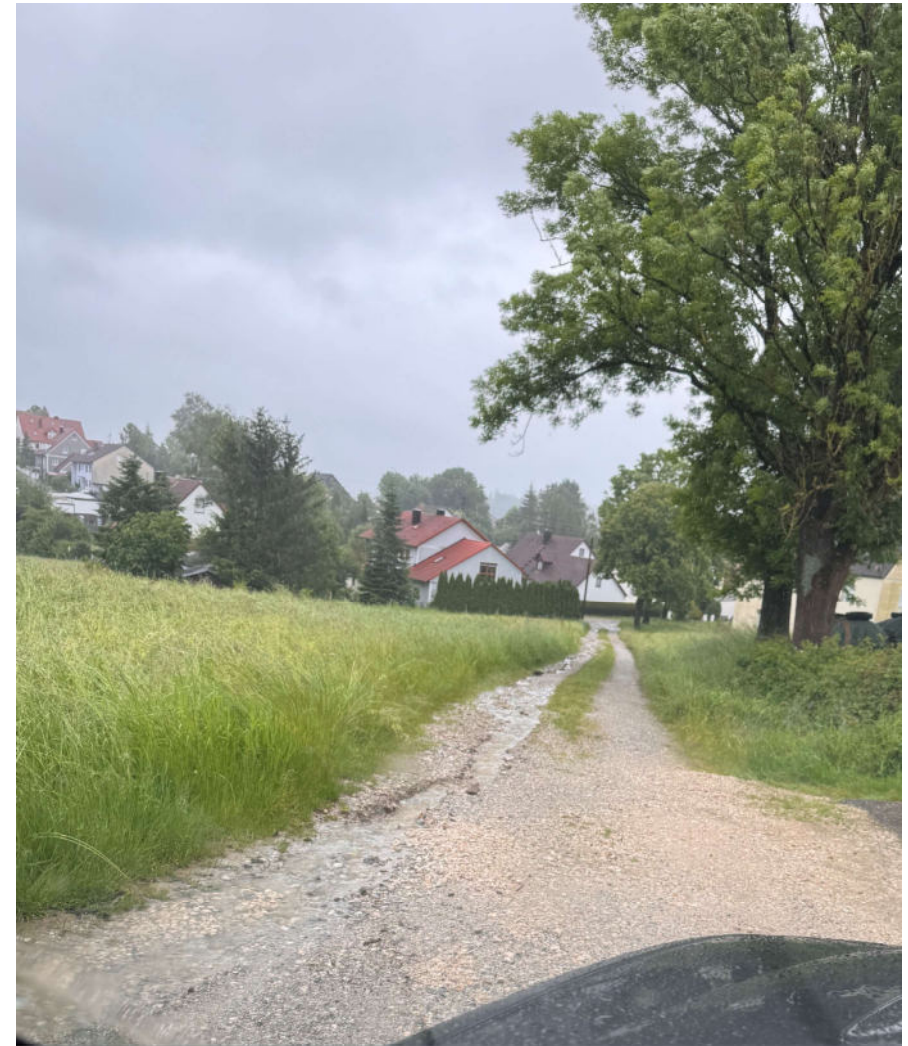
# Bild Nr. 38

Sachstand: Ausschwemmungen des Feldweges

- Verbesserung der Einlaufsituation wie in Kanalplanung vorgesehen
- Herstellung eines Seitengefälles beim Feldweg

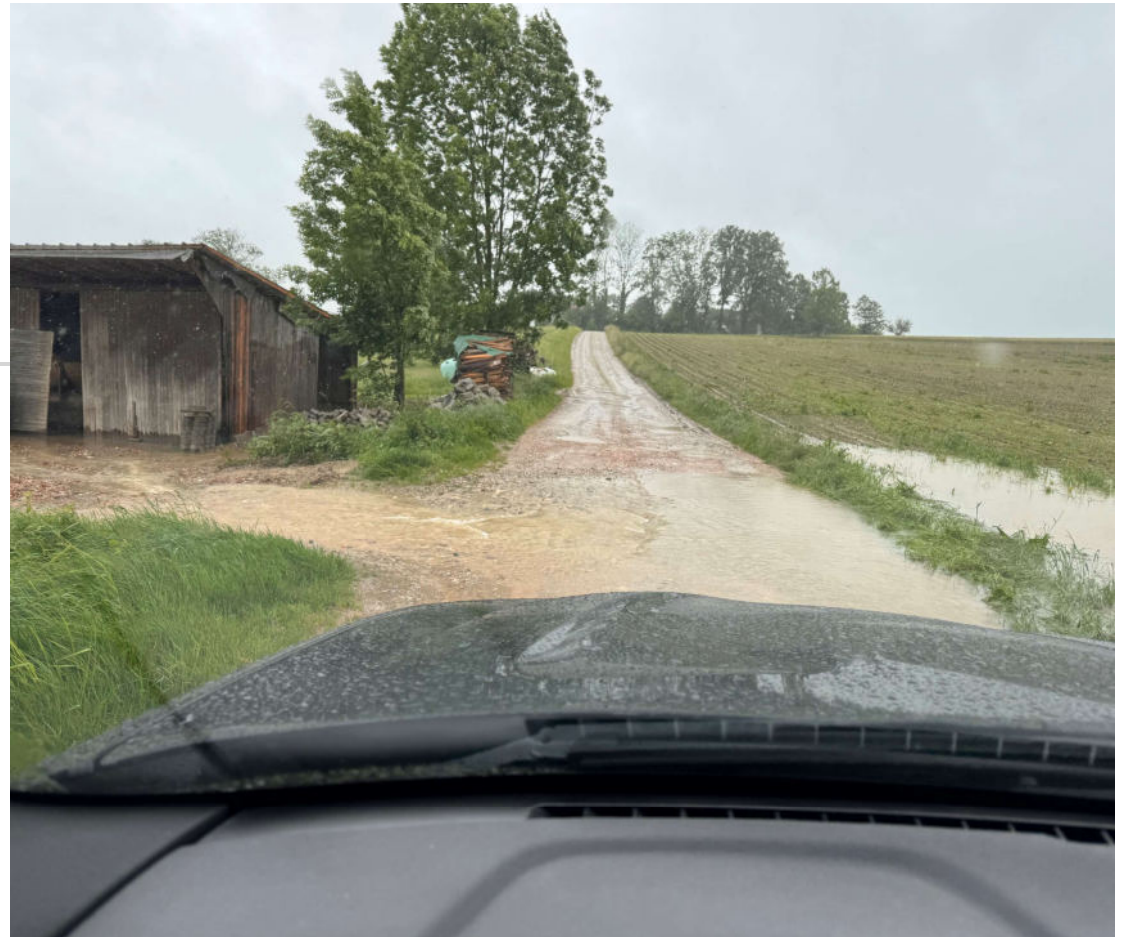
# Bild Nr. 39

Sachstand: Überflutung

- Feldweg um ca. 30 cm anheben
- Rückhaltefunktion verbessern

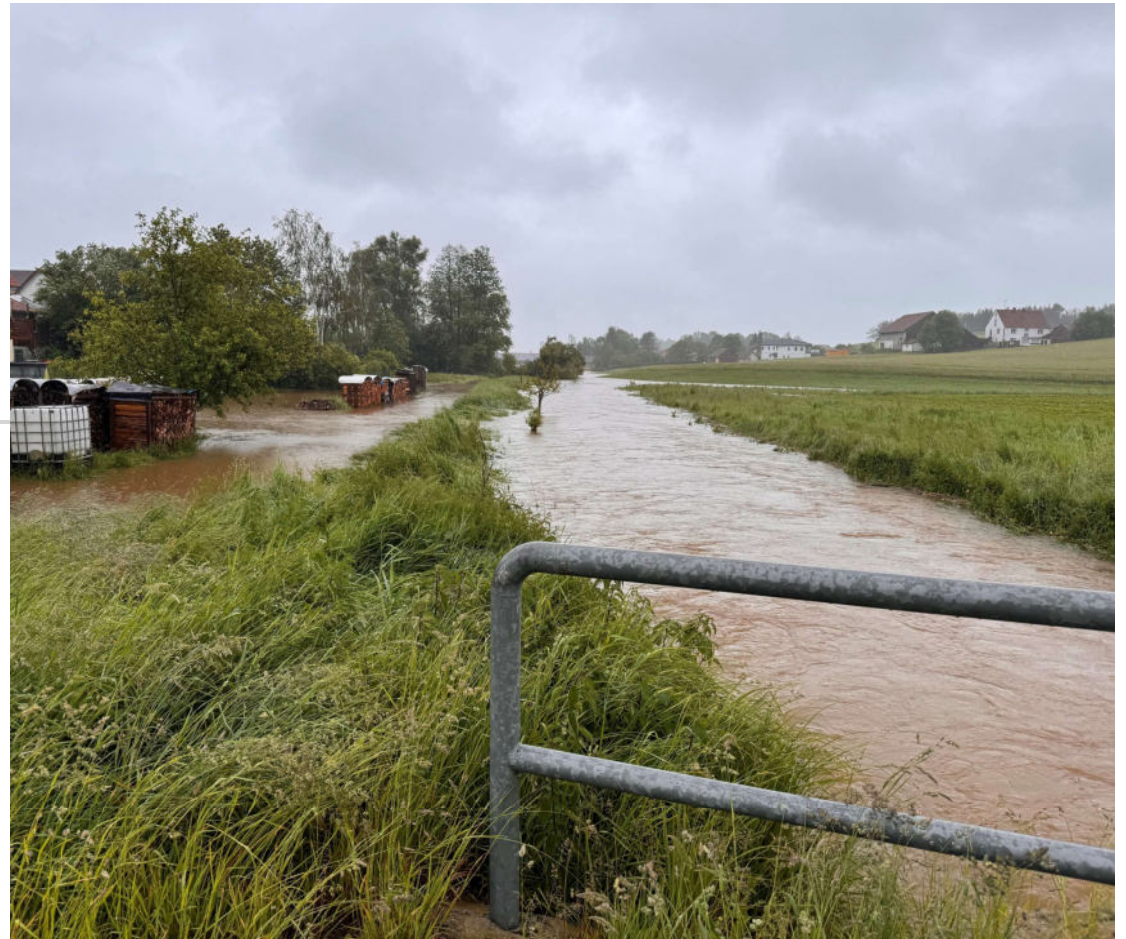
# Bild Nr. 43

Sachstand: Überflutung Umbach

Problem: über die Ufer tretende Umbach

- Reduzierung des Durchflusses
- Erhöhung des Feldweges
- Zulauf des Freigrabens aus Richtung Süden (Wildmoos) reduzieren
- (Überprüfung der Ausgleichsmaßnahmen Huber auf Ausführung nach Absprache)
