# Hochwasserereignis vom 01. und 02. Juni 2024

Darstellung von Brenn- & Kontrollpunkten im  
Gemeindebereich Pfaffenhofen a.d. Glonn

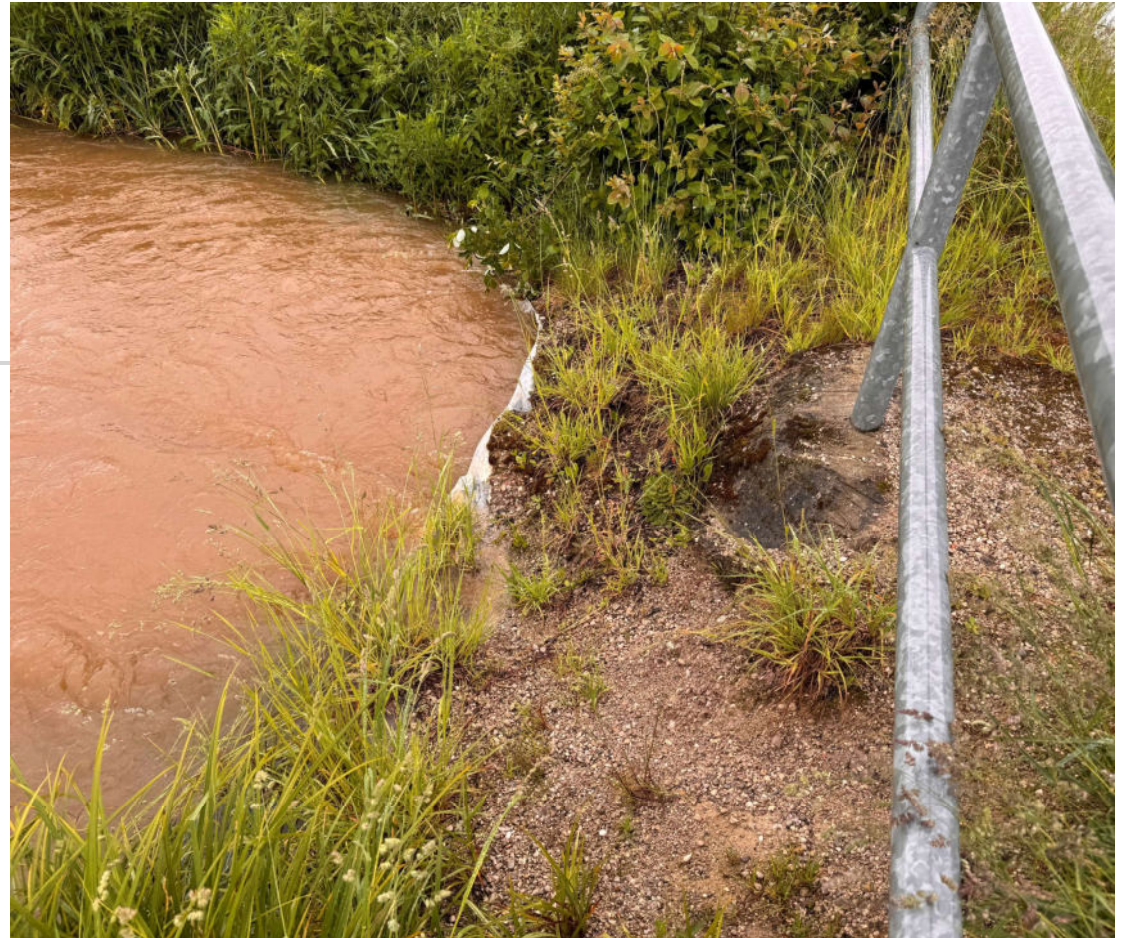
# Bild Nr. 45

Sachstand: Wellblechdurchlass fast an  
Kapazitätsgrenze

kein Überlauf auf Straße

- Reduzierung des Durchflusses (evtl große Wasserbausteine oder andere Lösung)
- Straßenniveuanhebung um ca. 30 cm
- Abstimmung mit WWA

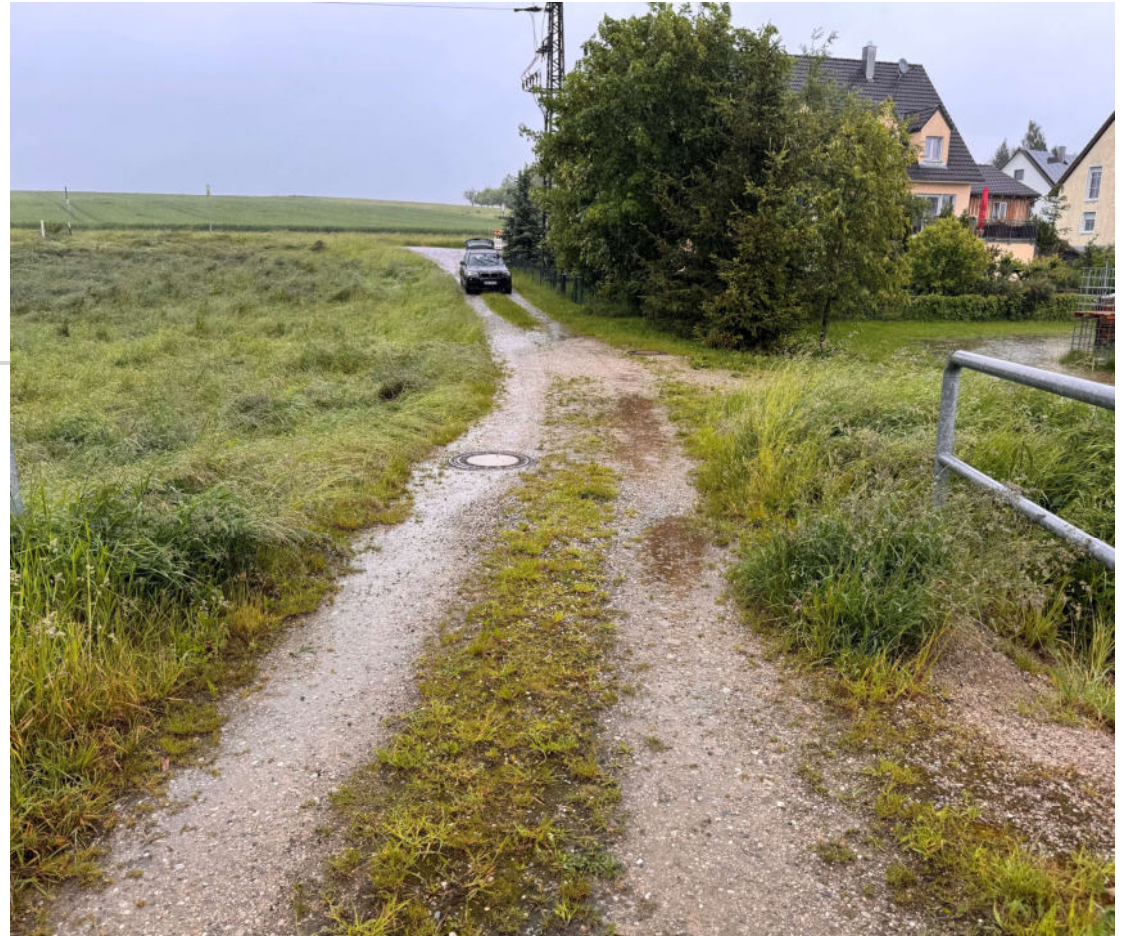
# Bild Nr. 46

Sachstand: kein Überstau

- Auffüllung des Feldweges um für weitere Ereignisse Puffer zu schaffen in Kombination mit der Reduzierung des Durchflusses

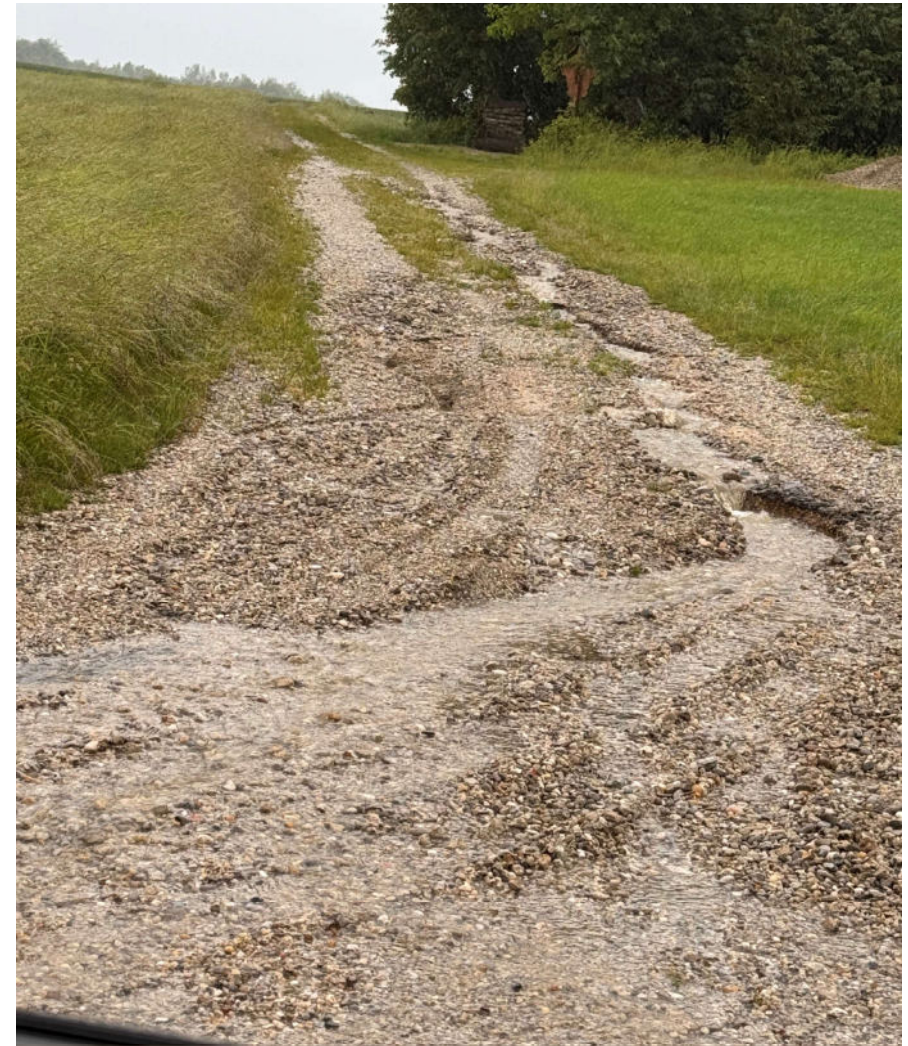
# Bild Nr. 47

Sachstand: Ausschwemmungen durch abfließendes Wasser  
(Schacht wurde zugespült)

- Asphaltierung der Steigung im Zuge des Ausbaus der Ortsverbindungsstraße

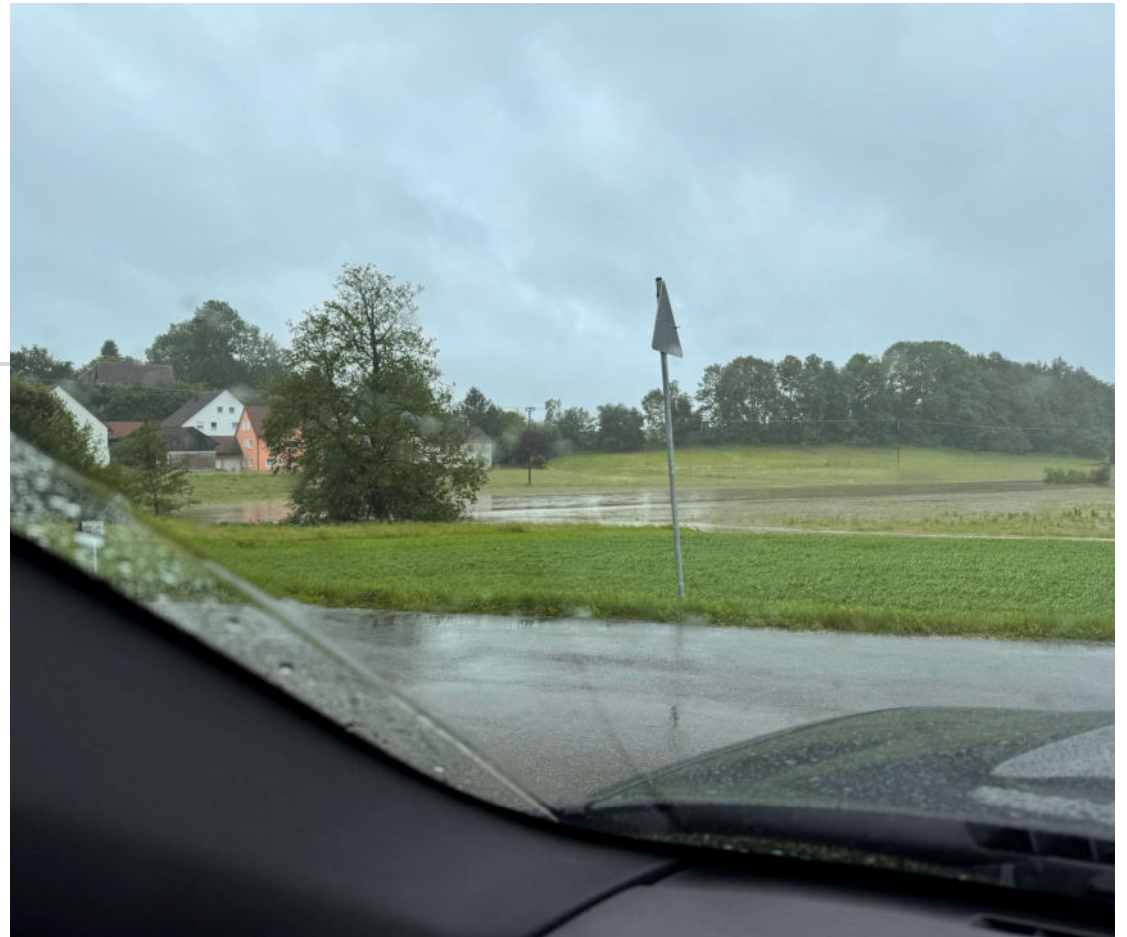
# Bild Nr. 49 & 50

Durchfluss hat noch größere Kapazitäten während der Durchlass vor Unterumbach bereits an der Kapazitätsgrenze war

Unterumbach ist bereits an der Kapazitätsgrenze und der Oberlauf lässt noch ungebremst einen weiteren Zulauf zu

- Reduzierung des Querschnitts um die natürlichen Retentionsräume zu nutzen und damit die Unterlieger zu entlasten (Weiheranlage siehe Chronik)

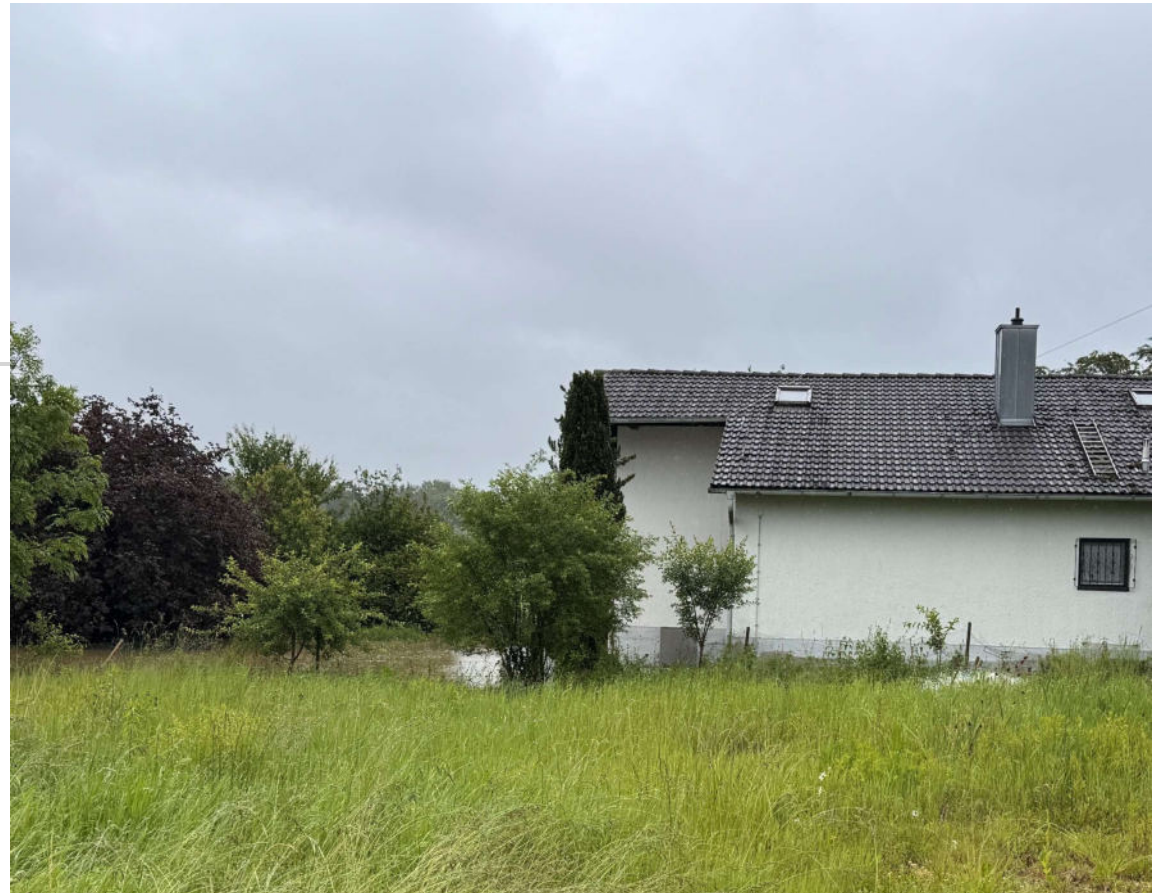
# Bild Nr. 57

Sachstand: Keller unter Wasser

Problem: Rückstau Glonn  
Keller nicht wasserdicht

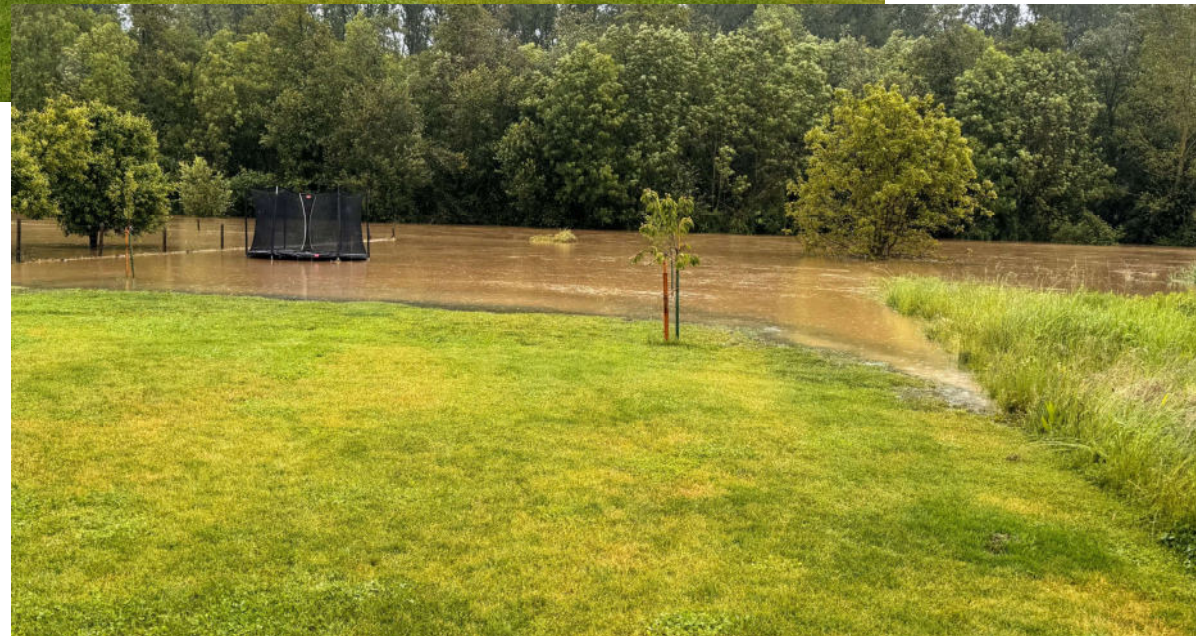
# Bild Nr. 58 & 59

Sachstand: Rückstau der Glonn

Problem: Rückstau in Gebäude über  
Fußboden EG

- Durchlass DAH 7 - Prüfung WWA
- Damm mit Durchlass vor Ebersried – Prüfung WWA

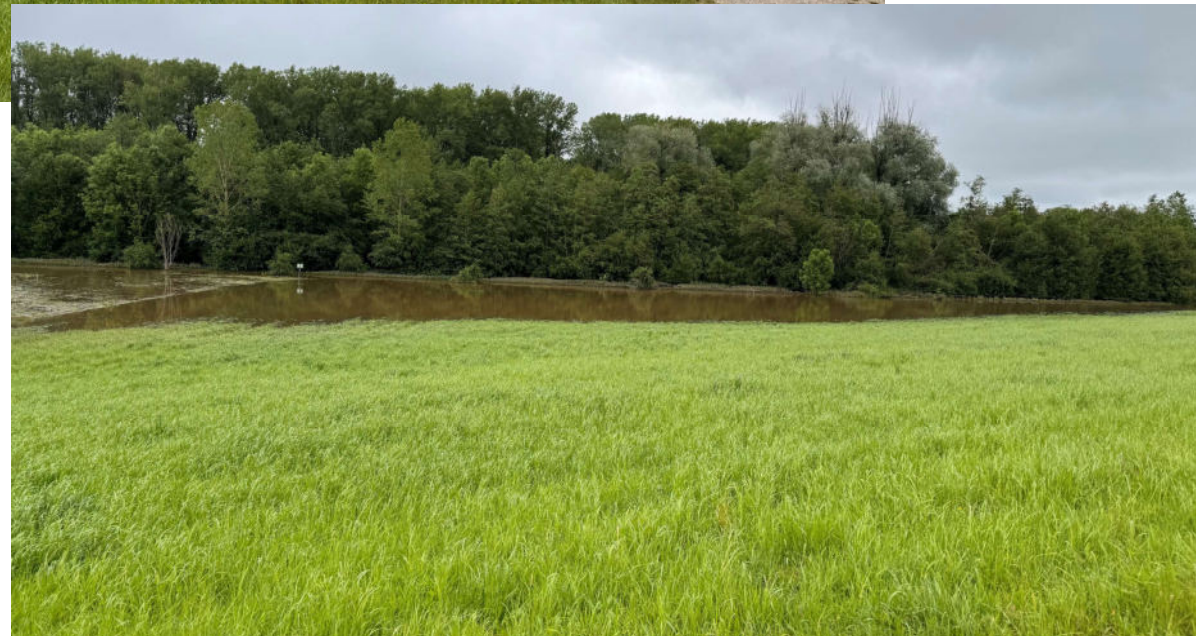
# Bild Nr. 61 & 62

Sachstand: Übertreten der Glonn über  
die Ufer

- Damm mit Durchlass, um die natürlichen Retentionsflächen zu nutzen – Prüfung WWA

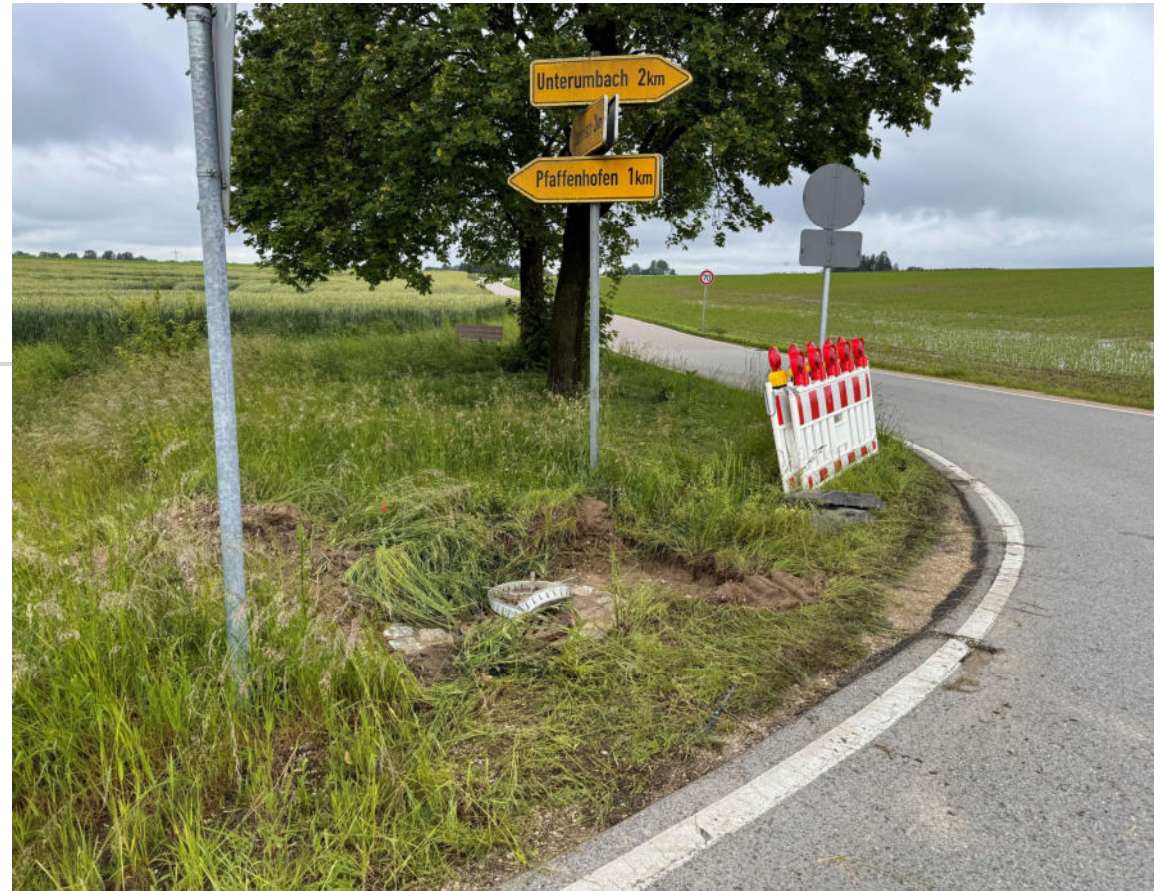
# Bild Nr. 65

Sachstand: Straßeneinlauf sichtbar

Problem: Der Straßeneinlauf konnte im überfluteten Zustand nicht lokalisiert werden.

- Markierung der vorhandenen Einläufe (Bauhof)

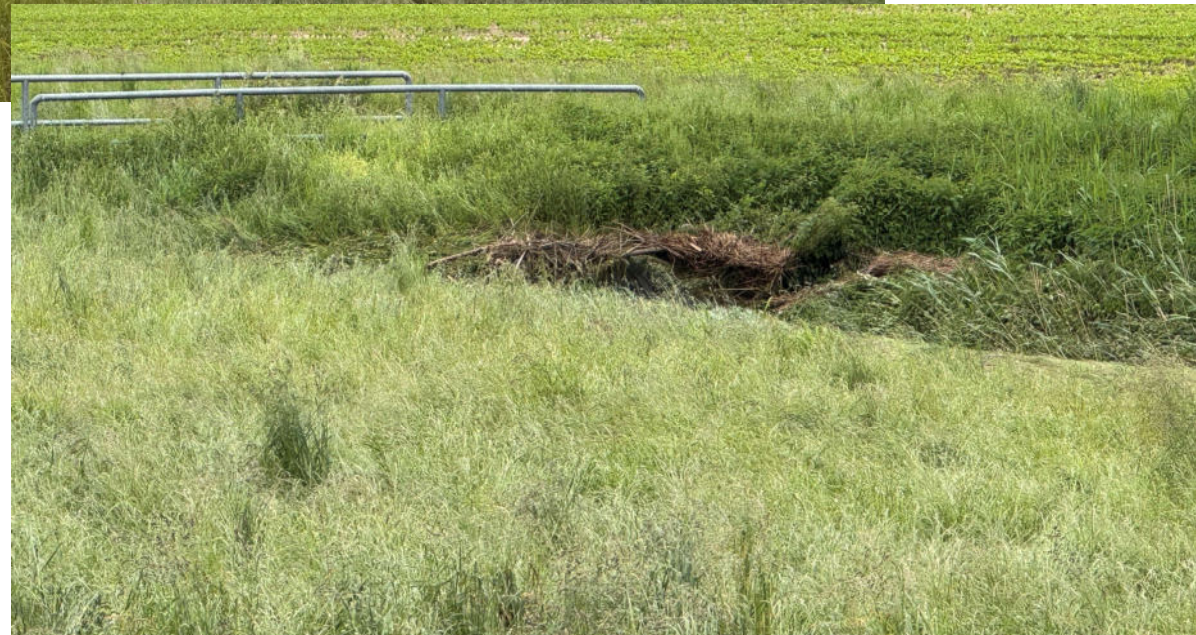
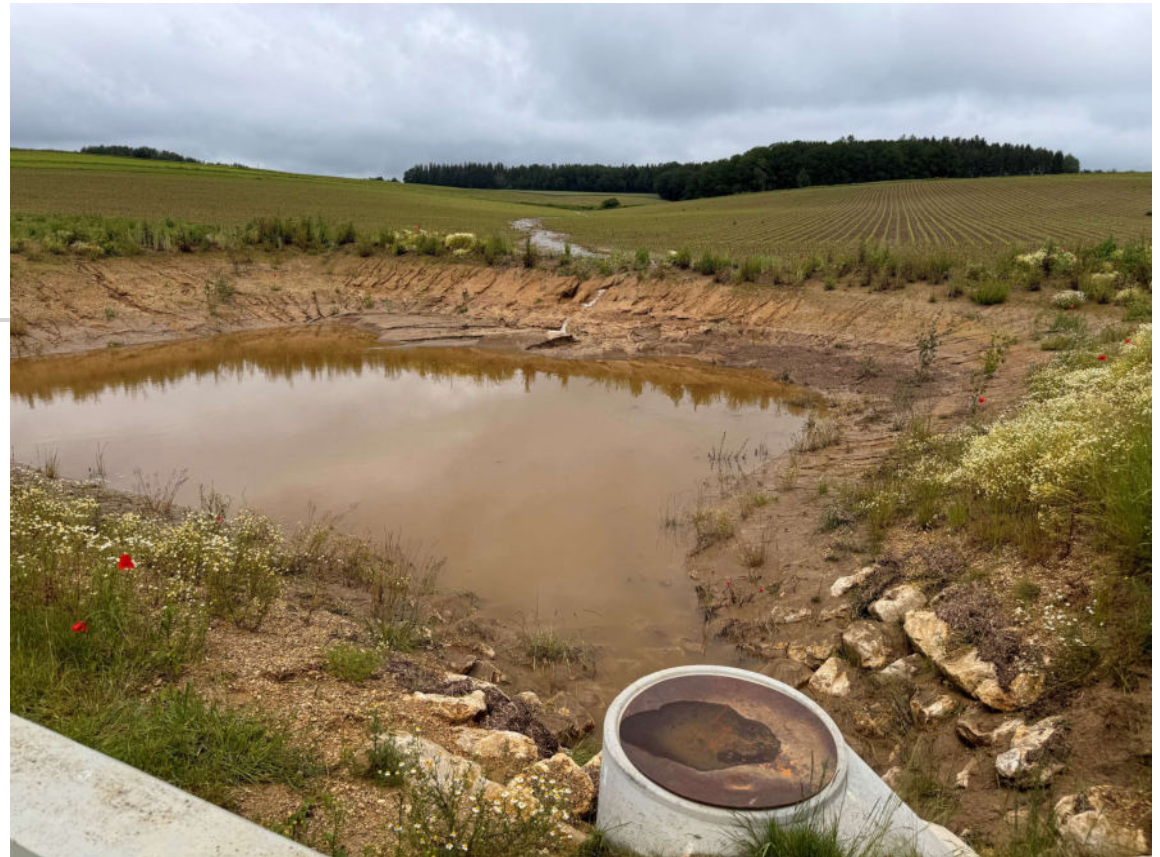
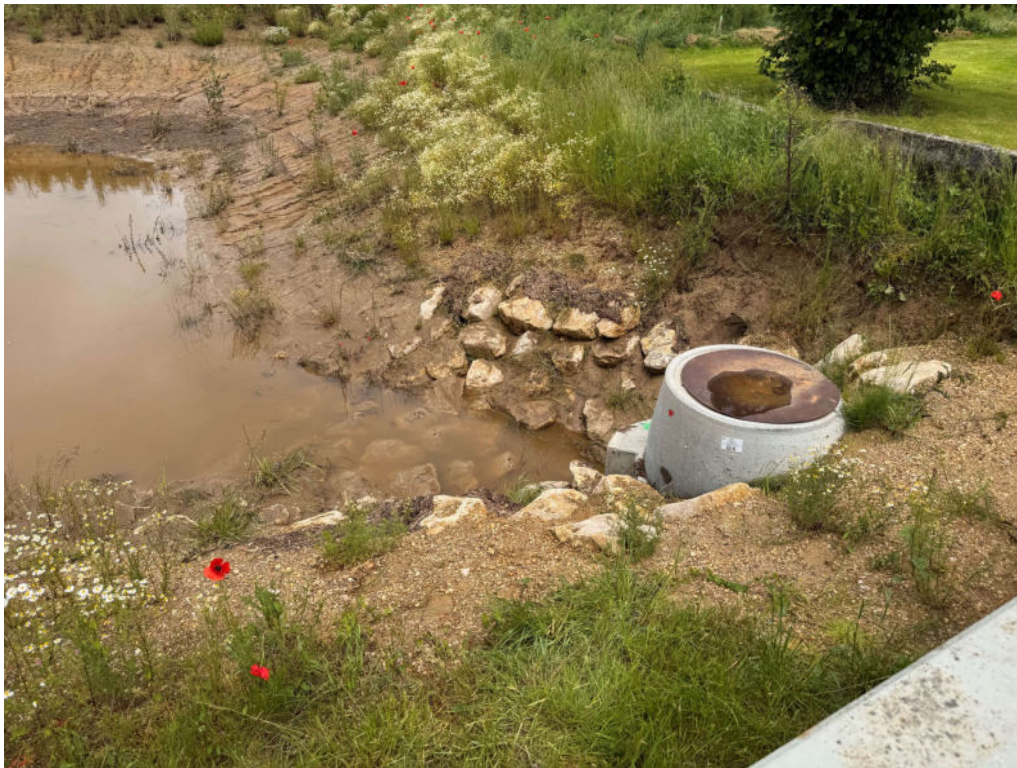
# Bild Nr. 72, 73 & 74

Sachstand: Wasser läuft weiterhin ins Becken

Problem: Anschwemmungen

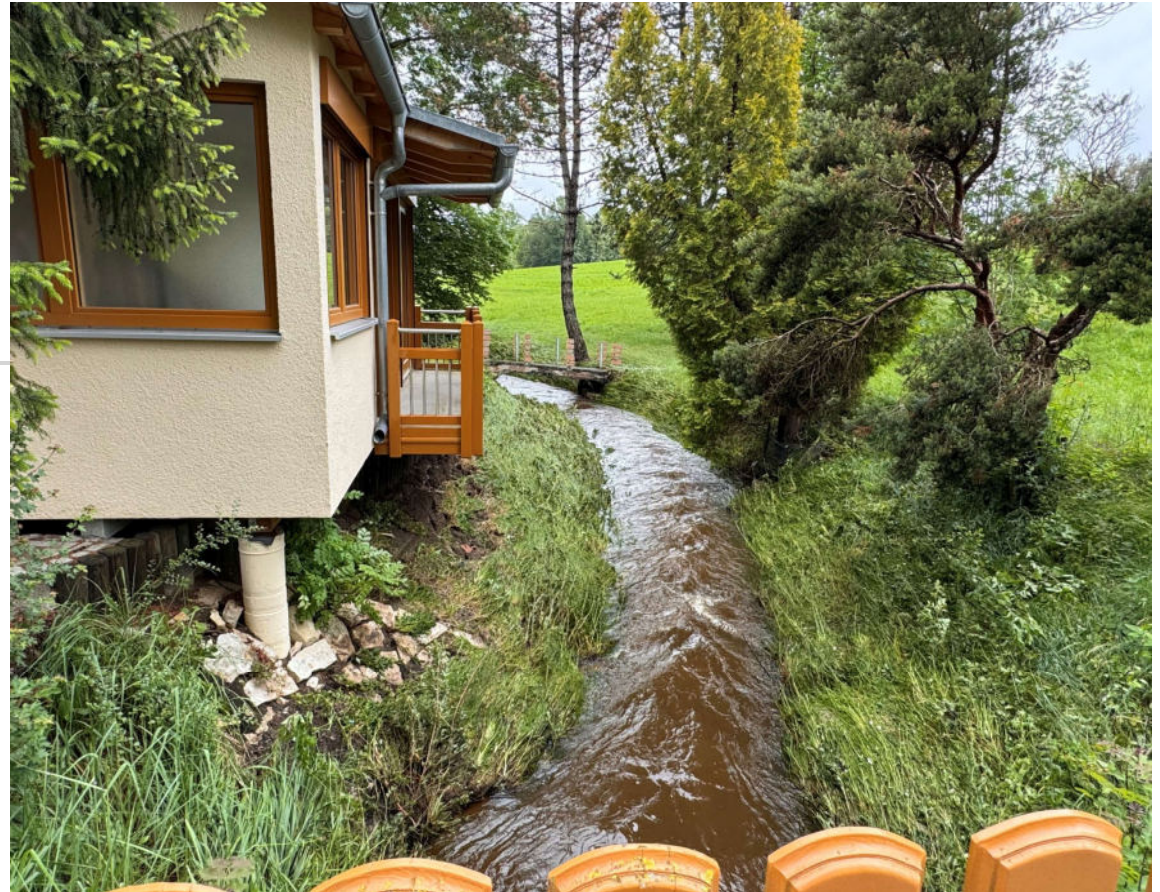
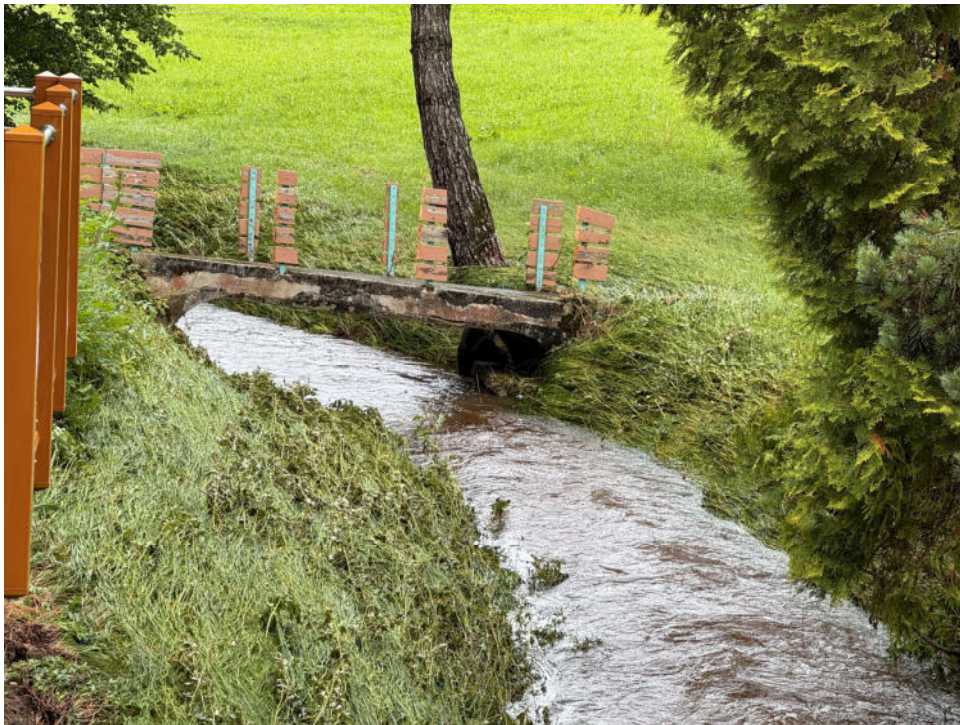
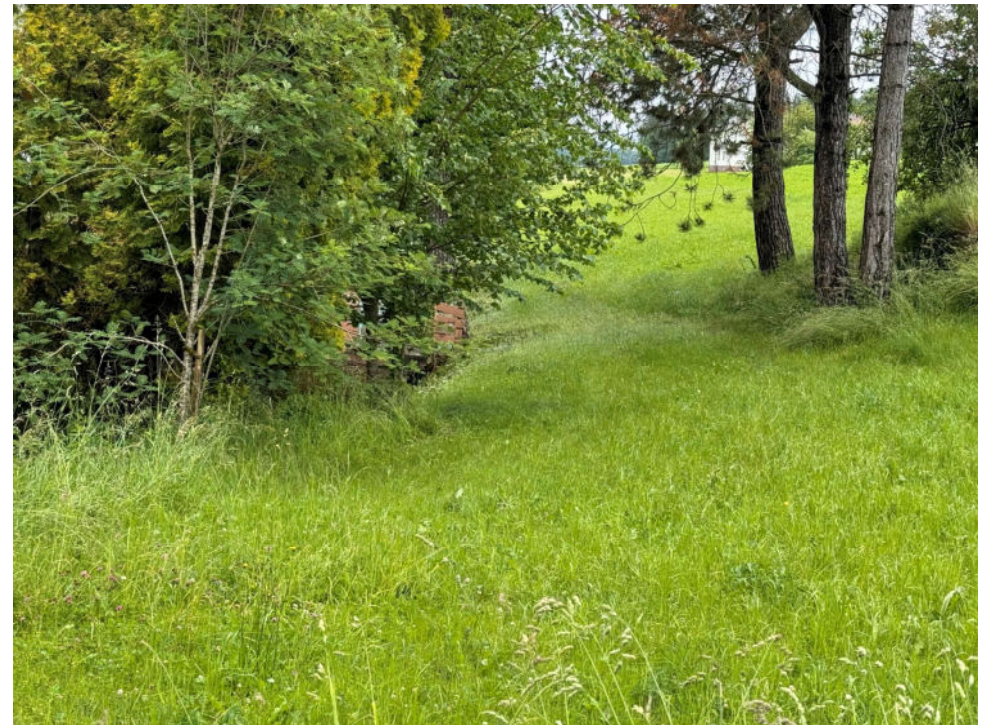
# Bild Nr. 80, 81 & 82

Sachstand: Umbach bereits stark zurückgegangen

Brücke wieder frei

Geländer wurde im Feuerwehreinsatz zurückgeschnitten, um den Abfluss zu gewährleisten und den Rückstau zu verhindern

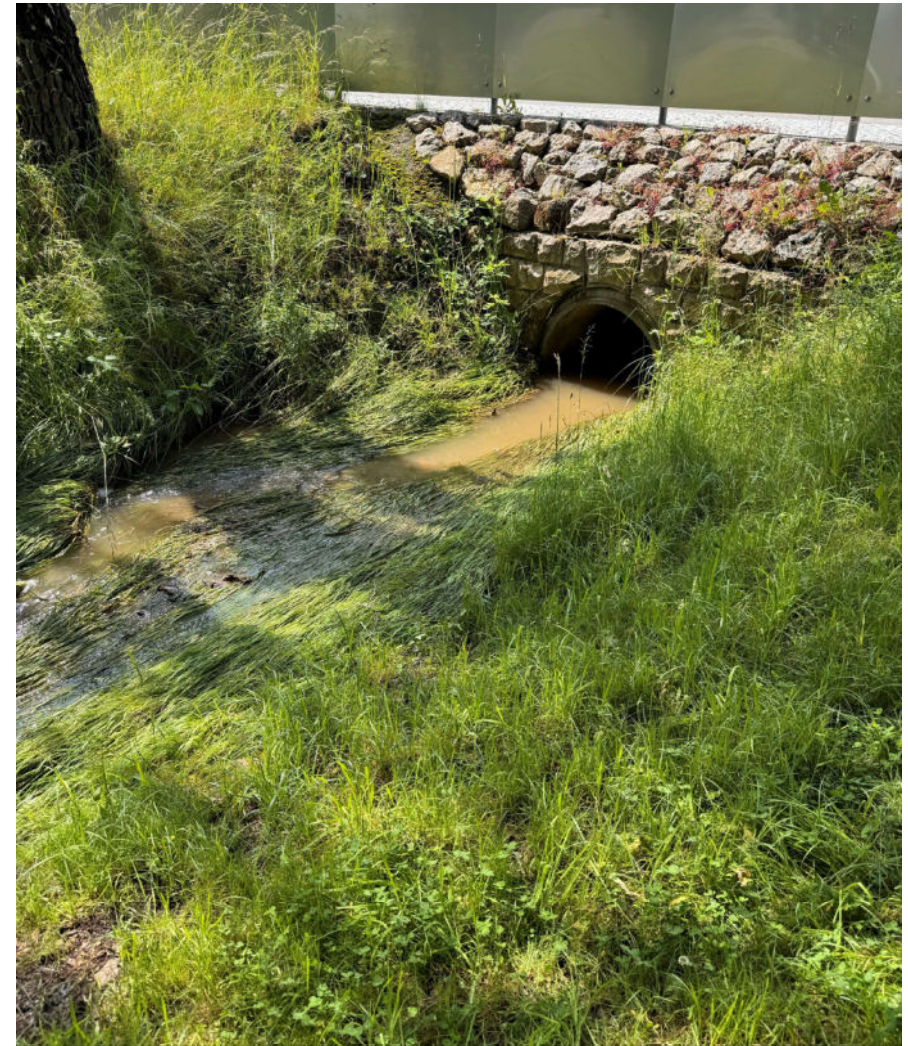
# Bild Nr. 85

Problem: Ausschwemmungen nach Durchlass bzw.  
Regenwasserkanal in Richtung Westen

- Entfernung der Ausschwemmungen (Bauhof)
